**ANÁLISE DOS IMPACTOS GERADOS PELO ADENSAMENTO URBANO NA**  
**BACIA DO CÓRREGO OLHOS D'ÁGUA E ELABORAÇÃO DE PROPOSTA DE**  
**INTERVENÇÃO**

Trabalho de conclusão de curso apresentado ao Centro Federal de Educação Tecnológica de Minas Gerais como requisito parcial para obtenção do título de Engenheiro Ambiental e Sanitarista.

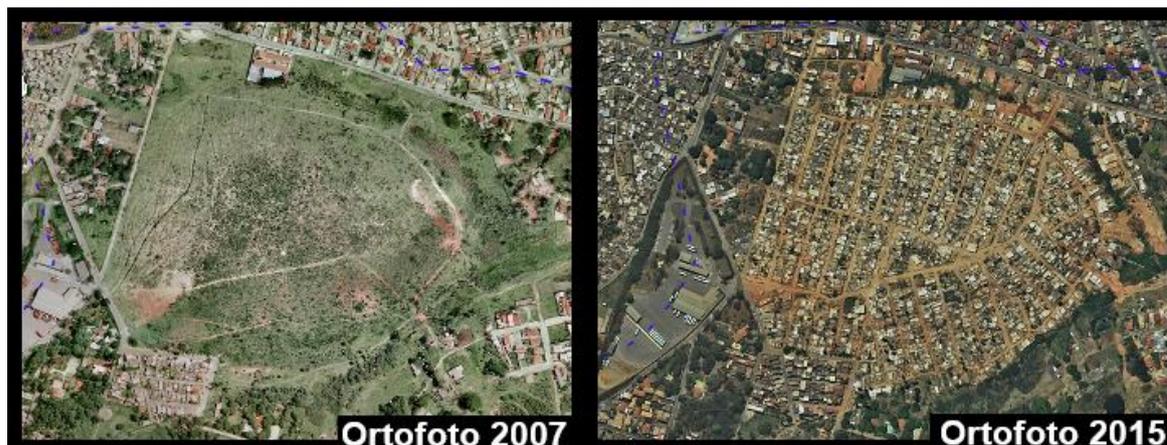
aprovação na prefeitura, para construção de 1140 apartamentos no local recebeu R\$ 51 milhões em indenização (COSTA, 2020). A Figura 5.3 ilustra o adensamento repentino causado pela criação da comunidade:

**Figura 5.3-**Imagens áreas comparativas do antes e depois da Ocupação Dandara.

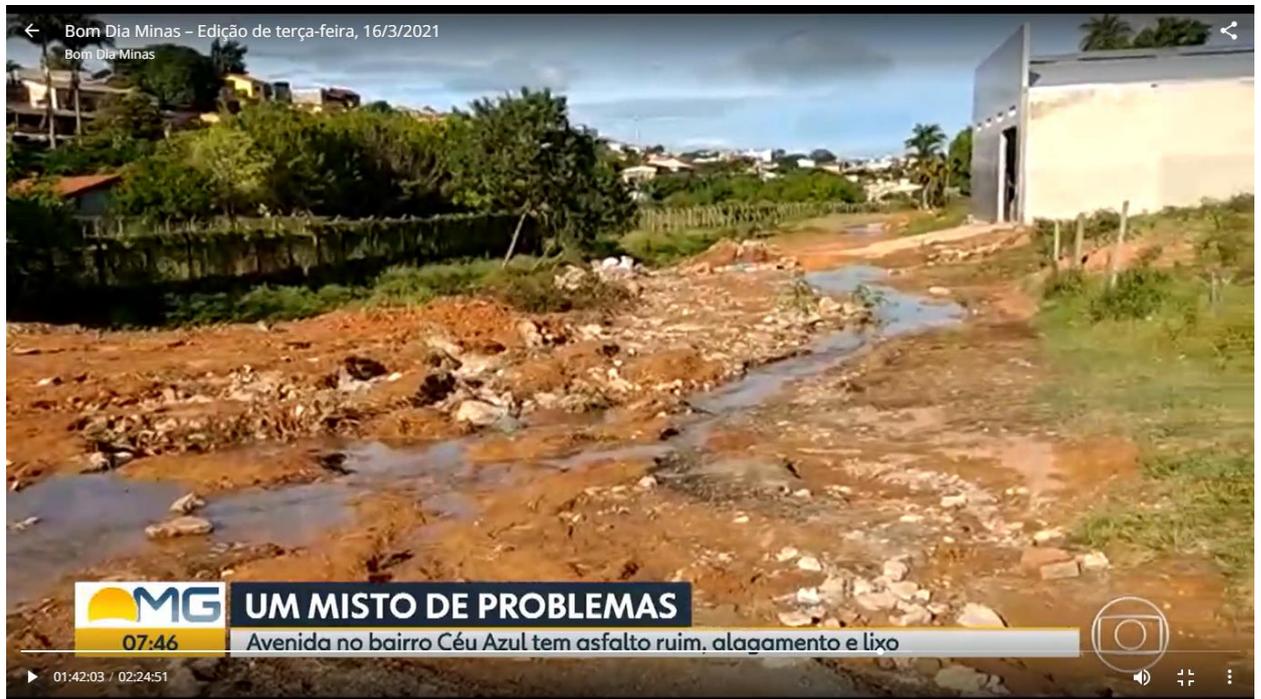
**Figura 5.4-** Disposição indevida de entulho na Avenida Francisco Negrão de Lima.

Como podemos verificar nas imagens a calha do córrego ao longo da avenida, se encontra completamente desfigurada em relação ao que era antes da implantação da infraestrutura urbana. A vegetação marginal foi suprimida e em muitos pontos o que se encontra no lugar dela na atualidade são despejos de entulho de construção civil. Grande parte do curso está canalizada e não consegue mais prestar a maioria dos serviços ecossistêmicos de um córrego saudável.

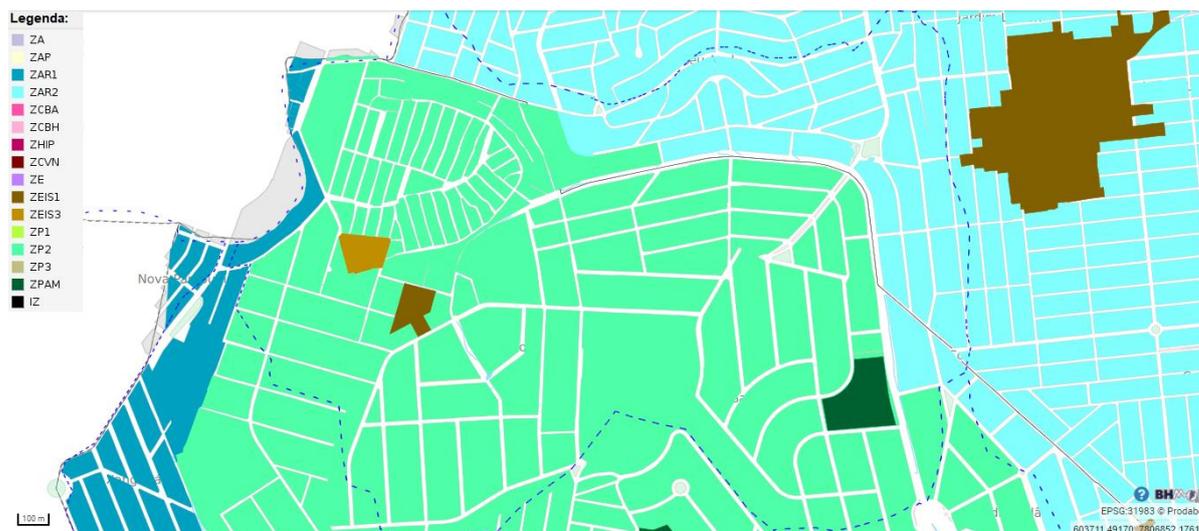
**Figura 5.7-** Zoneamento revogado, estabelecido em 1996

Pode-se observar que, em relação ao estabelecido na Lei nº 7166 de agosto de 1996 (BELO HORIZONTE, 1996) que dividia a bacia em:

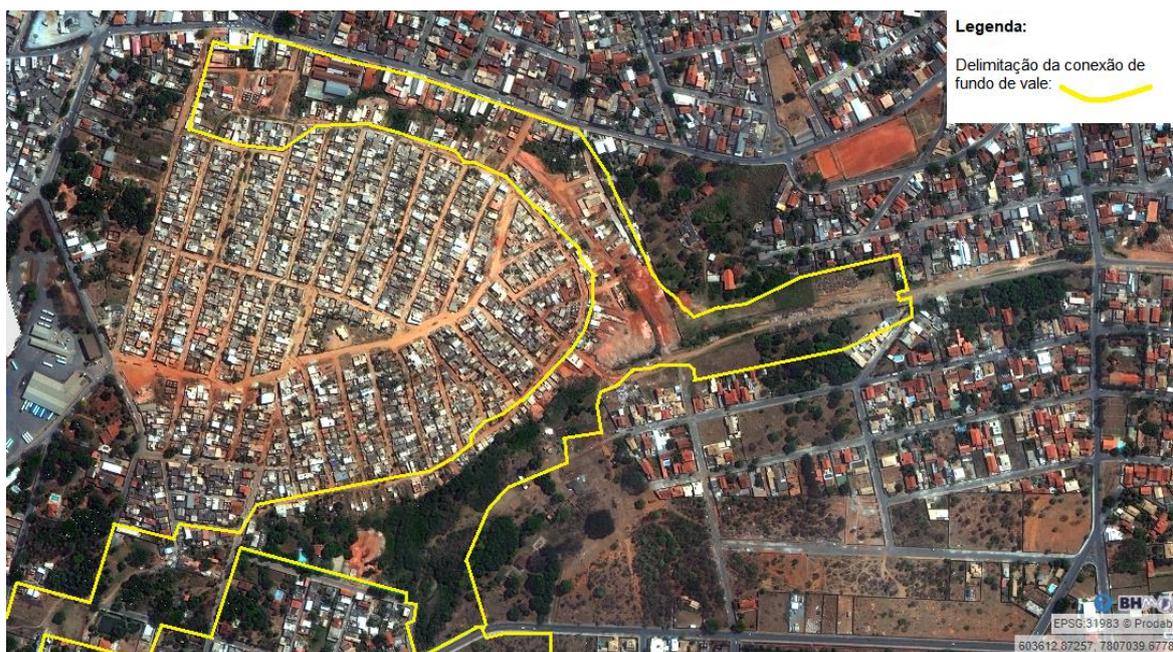
**Figura 5.11-** Delimitação da conexão de fundo de vale

Hoje, grande parte dessa conexão de fundo de vale se encontra com construções às margens do curso d'água e sem arborização, para viabilização da implantação de parques lineares, objetivo final das conexões de fundo de vale, são necessárias muitas intervenções de engenharia e política urbana.

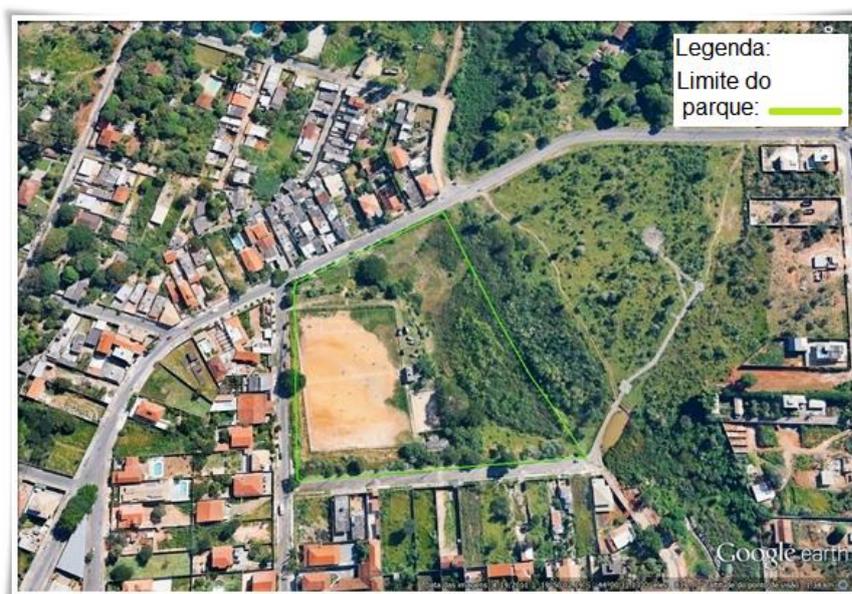
verde anexa constam no atual plano diretor (BELO HORIZONTE, 2019) como área de preservação ambiental com o maior nível de restrição ao uso, porém em 2018 o vereador Edmar Branco propôs através do projeto de lei 481/2018 (BELO HORIZONTE, 2018) a ampliação, o projeto foi vetado pelo prefeito e o veto confirmado posteriormente pela câmara, apesar das manifestações da comunidade em favor da ampliação pedindo medidas de preservação do ambiente na área. a figura 5.12 retirada do site da prefeitura mostra o limite oficial do parque e a área verde vizinha:

**Figura 5.12-** Parque Municipal do Bairro trevo

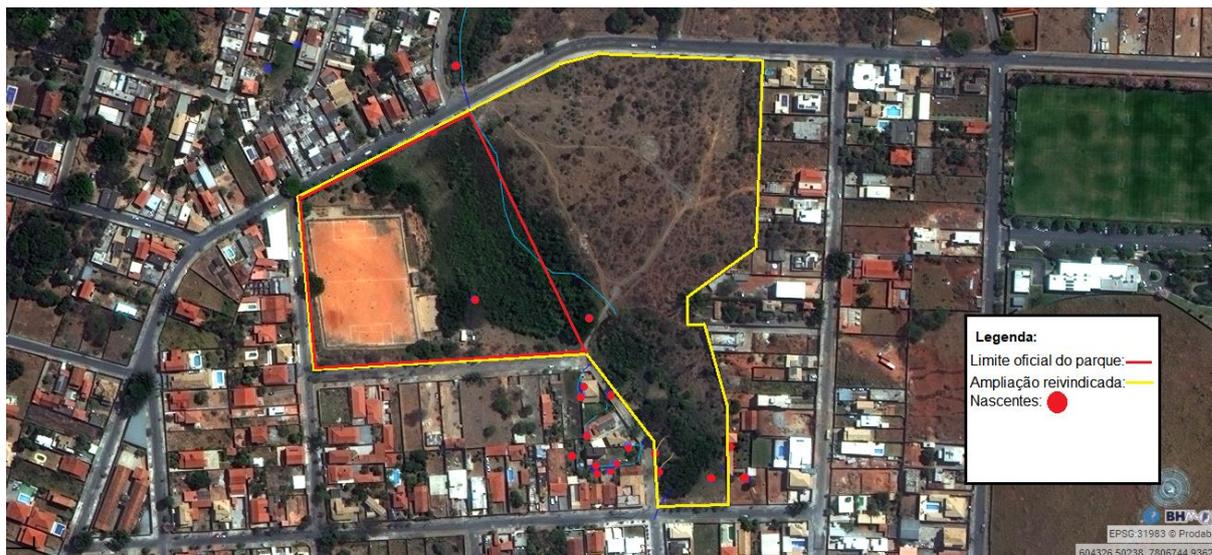
**Figura 5.13-** Limites do parque

Das 19 nascentes na região do parque, apenas 1 se encontram dentro de seus limites, outras 5 se encontram na área verde cuja comunidade reivindica para ampliação do parque e apenas 2 dessas têm a totalidade de suas APPs teóricas em área verde. Das nascentes que não estão protegidas pela delimitação do parque ou da área verde anexa, 10 se encontram em uma pequena área de lotes, onde existem 4 residências e que são separadas do parque por uma passagem de pedestres apenas, o que leva à ponderação do motivo pelo qual essa área não foi incorporada ao parque quando de sua formação.

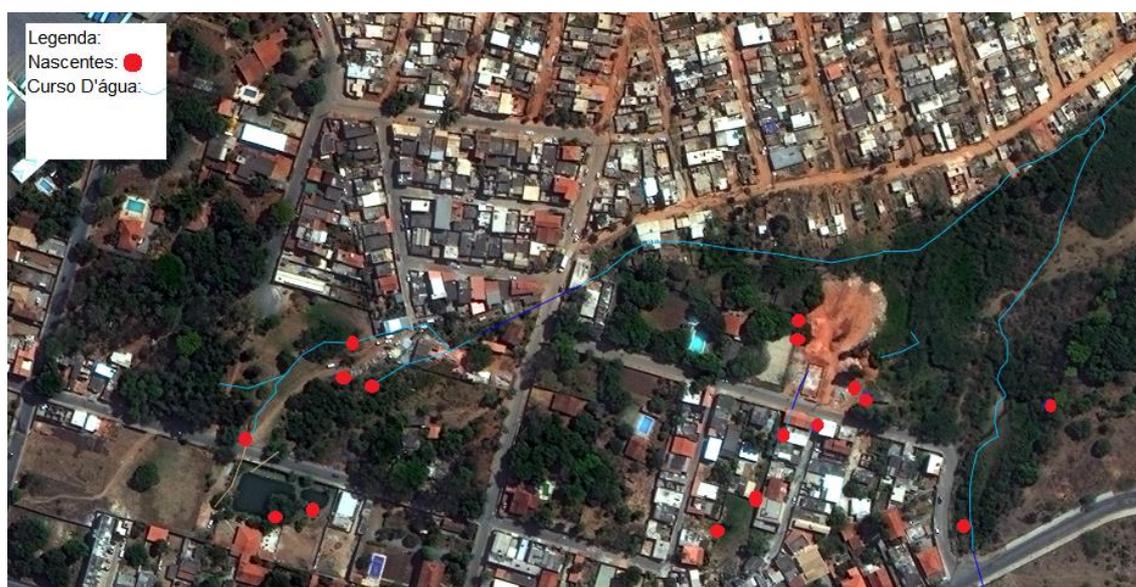
**Figura 5.14-** Nascente espalhadas pelo bairro Trevo

Das 16 nascentes catalogadas na área apenas 6 se encontram em área com vegetação preservada, 2 foram represadas para alimentar os lagos de um pesque e pague e as outras 8 estão em meio às casas ou em áreas cuja vegetação foi suprimida.

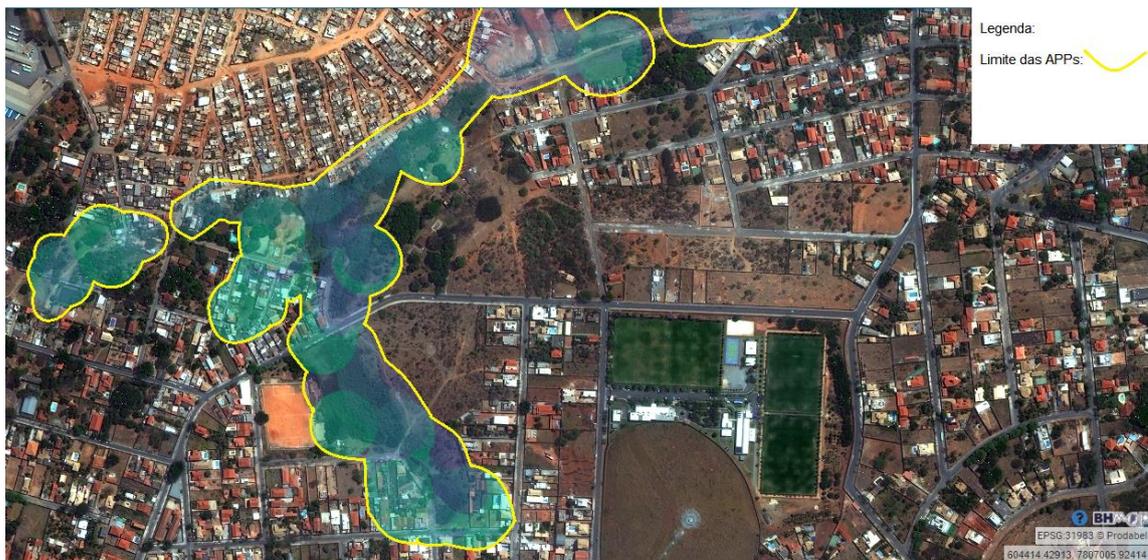
A prefeitura mantém no portal BHmap uma camada com delimitação das áreas de preservação permanente referente às nascentes, brejos, cursos d'água e áreas de grande declividade, cadastrados. Com a sobreposição desta camada à imagem de satélite mais recente disponível na plataforma, de 2016, já se observa que existem em várias partes da bacia edificações dentro da área de APP. As Figuras 5.15 e 5.16 mostram a sobreposição das APPs à imagem de satélite de 2016.

**Figura 5.15-** APPs da área das nascentes na região do Trevo e Comunidade Dandara

Outra constatação importante é que, nas partes em que o córrego foi canalizado, não se considera APP segundo o portal, apesar de o código florestal não fazer distinção entre áreas rurais e urbanas, no que tange definição de áreas de preservação permanente. Mais um exemplo de como a política urbana em Belo Horizonte tem uma posição passiva em relação a realidade existente e pouco viés de promover mudanças, para que a cidade avance no ponto de vista hidrológico e ambiental. A Figura 5.17 mostra as interrupções na previsão de APP nas partes em que o córrego se encontra canalizado na Avenida Francisco Negrão de Lima.

Comparando as 3 imagens percebe-se que existe uma grande diferença na situação das APPs entre a região de início do córrego, onde se concentram as nascentes e o restante do curso d'água. As condições da vegetação ciliar, que já não é ideal no início do percurso do córrego, se deterioraram rapidamente com o avançar do caminho chegando à situação mais crítica na parte em que o córrego se encontra canalizado e margeado pela avenida.

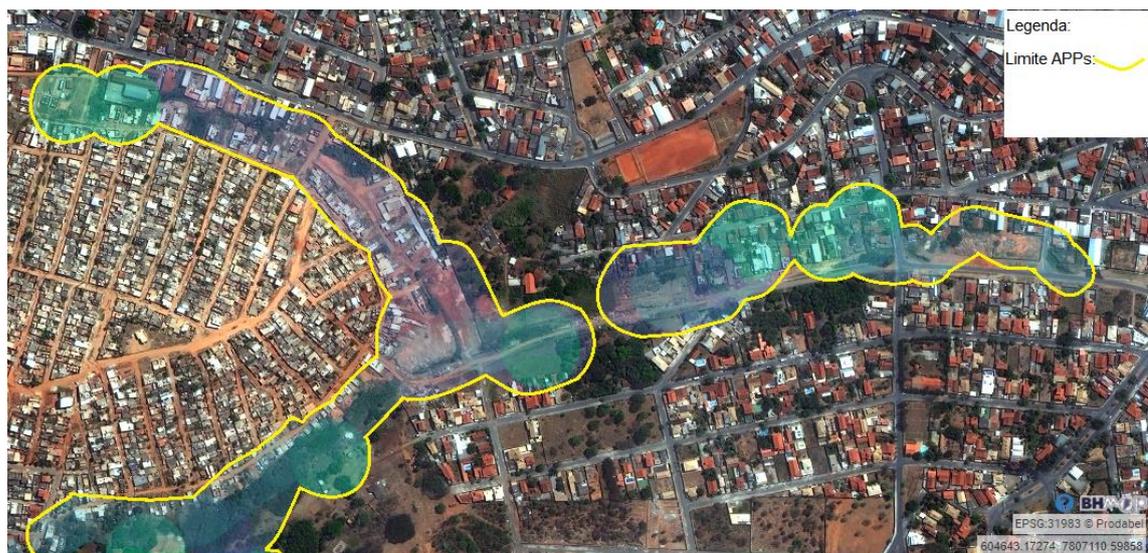
**Figura 5.16-** APPs na região da comunidade Dandara e Céu Azul

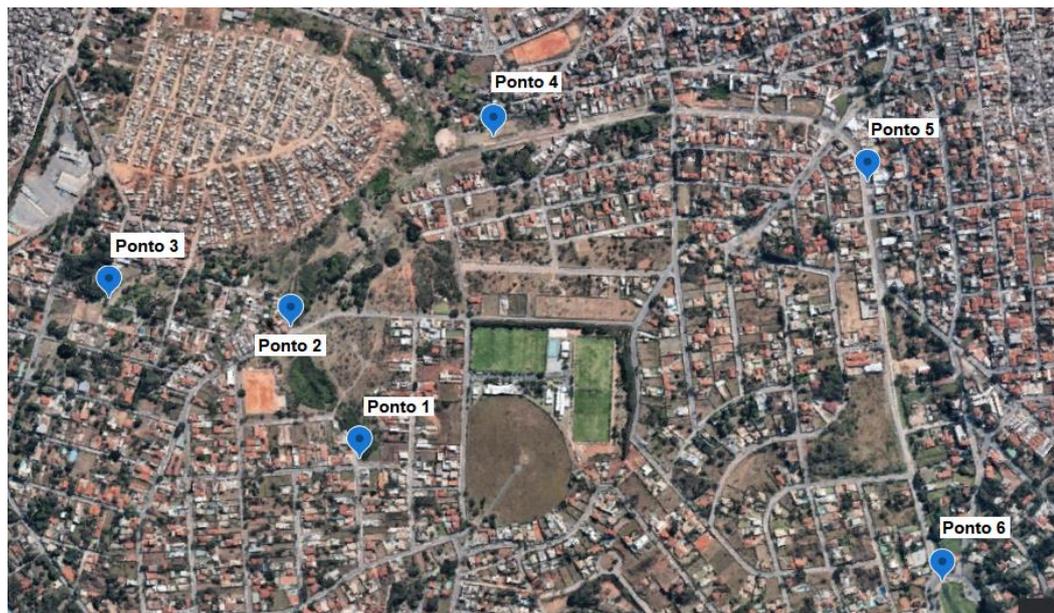
Este subcapítulo tem por objetivo sintetizar e analisar os dados primários colhidos in loco para o trabalho. Para análise mais fidedigna da situação da bacia foi realizada uma visita técnica à área da bacia no dia 25 de julho de 2021. Foram selecionados 6 pontos estratégicos para a análise da qualidade ambiental da bacia. os pontos 1 e 3 foram selecionados por concentrarem os dois grupos de nascentes que formam o córrego. Os pontos 2, 4, 5 e 6 foram selecionados por representarem diferentes meios pelo qual o córrego passa em seu percurso A Figura 5.18 apresenta a localização dos pontos no contexto da bacia:

**Figura 5.18-** Pontos visitados

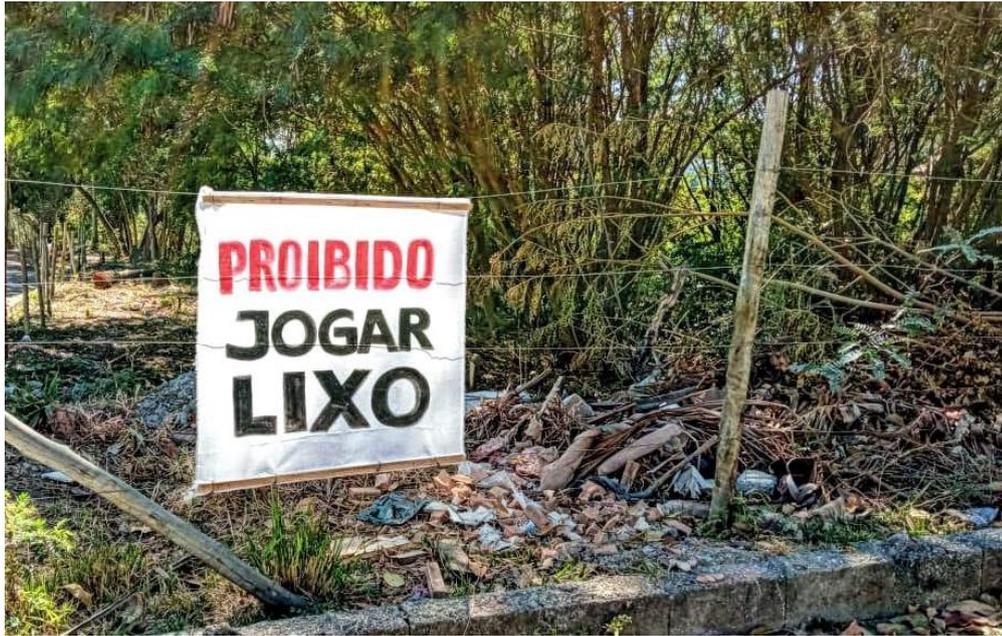
**Figura 5.20-** Entulho despejado no parque municipal do trevo.

O ponto se trata de um dos limites do Parque Municipal do Trevo, onde se concentram grande parte das nascentes da bacia. A área por se tratar de APP e estar dentro de uma área de proteção ambiental deveria se encontrar em um bom estado de conservação, mas essa não é a realidade encontrada. A Figura 5.20 mostra a deposição de lixo na reunião mesmo em frente a uma placa de conscientização colocada pelos próprios moradores:

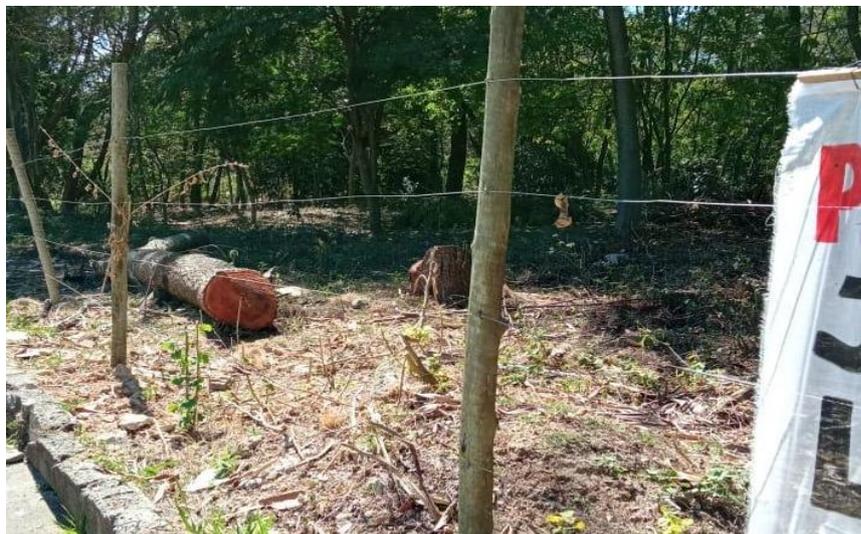
**Figura 5.21-** Supressão vegetal dentro do parque e em área de APP

Outro elemento relevante observado no ponto foi a falta de vegetação ciliar, mesmo estando dentro do parque, é notável a falta de diversidade vegetal, nas margens e observa-se inclusive supressão vegetal nas margens. A Figura 5.21 mostra a situação:

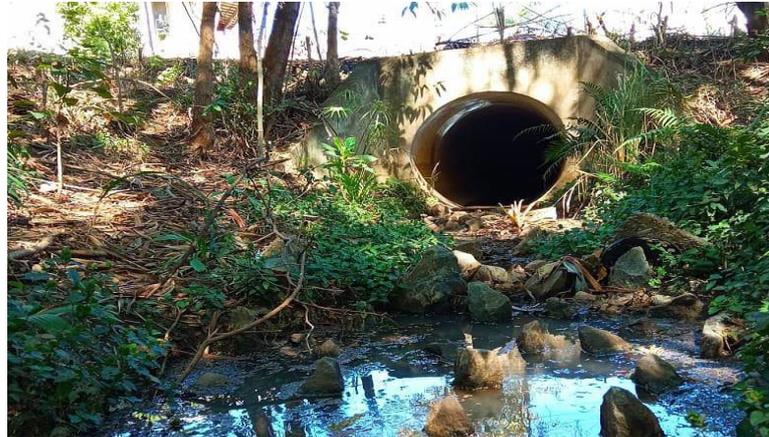
**Figura 5.22** - Saída da galeria que drena nascentes externas ao parque

Nesse ponto na calha do curso nota-se que a drenagem não se inicia dentro dos limites do parque, ela flui através de uma manilha sob a rua vindo da direção das casas. Esse cenário demonstra a ineficiência da demarcação do parque em proteger o ponto crucial da bacia que é a área das nascentes e corrobora com o que já havia sido discutido a partir dos dados do portal

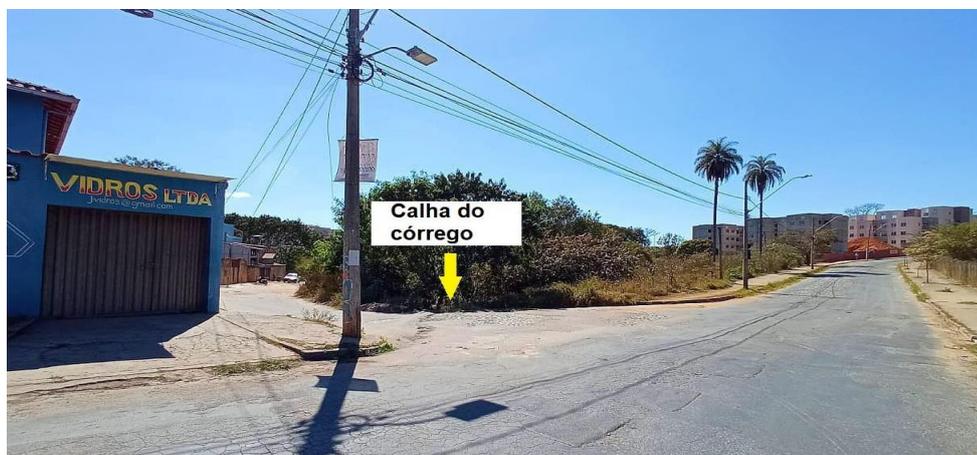
**Figura 5.23-** Saída do córrego dos limites do parque do trevo

O ponto 2 está na saída do córrego do perímetro do parque. Observa-se que a partir desse ponto, a APP deixa de ser respeitada. O que se vê no ponto é que uma das margens do córrego é acompanhada pelo arruamento. No outro lado a APP ainda se encontra vegetada, mas o restante da área verde que formava o restante do terreno remanescente de uma fazenda, vêm sendo substituída por dois condomínios de prédios voltados à programas habitacionais. A Figura 5.23 mostra o cenário:

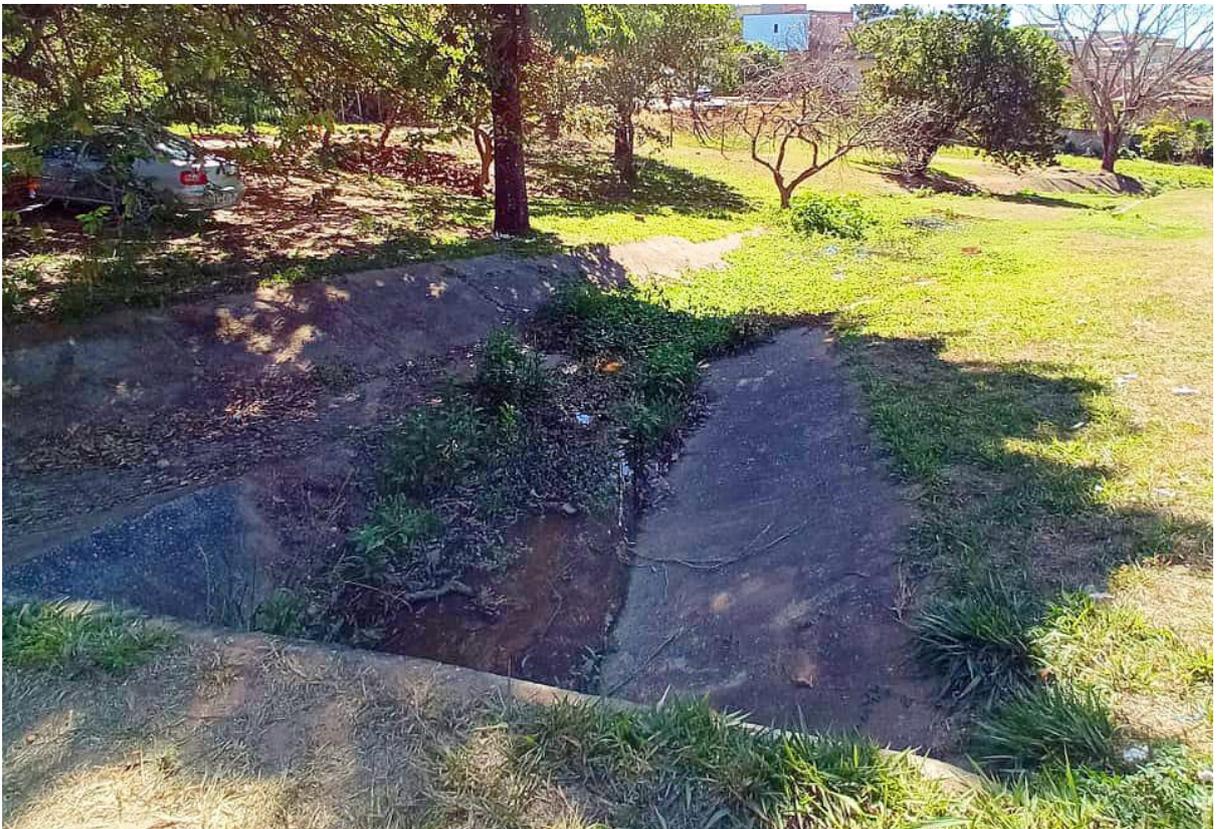
**Figura 5.24-** Saída da drenagem das nascentes por galeria pluvial

Esse local concentra as nascentes do outro braço do Córrego Olhos D'água, na área observa-se que mesmo na área verde a vegetação original foi suprimida e substituída por grama. No local também se encontra disposição de restos de construção civil. Assim como na região do parque municipal do trevo, nessa área muitas das nascentes se encontram dentro das propriedades privadas ao redor. Constata-se que duas delas inclusive foram represadas para alimentar os lagos de um pesque e pague. As manilhas trazem essa drenagem sob o arruamento até chegar na área verde onde o canal também não se encontra em estado natural tendo suas paredes e fundo concretados. a Figura 5.24 mostra a área:

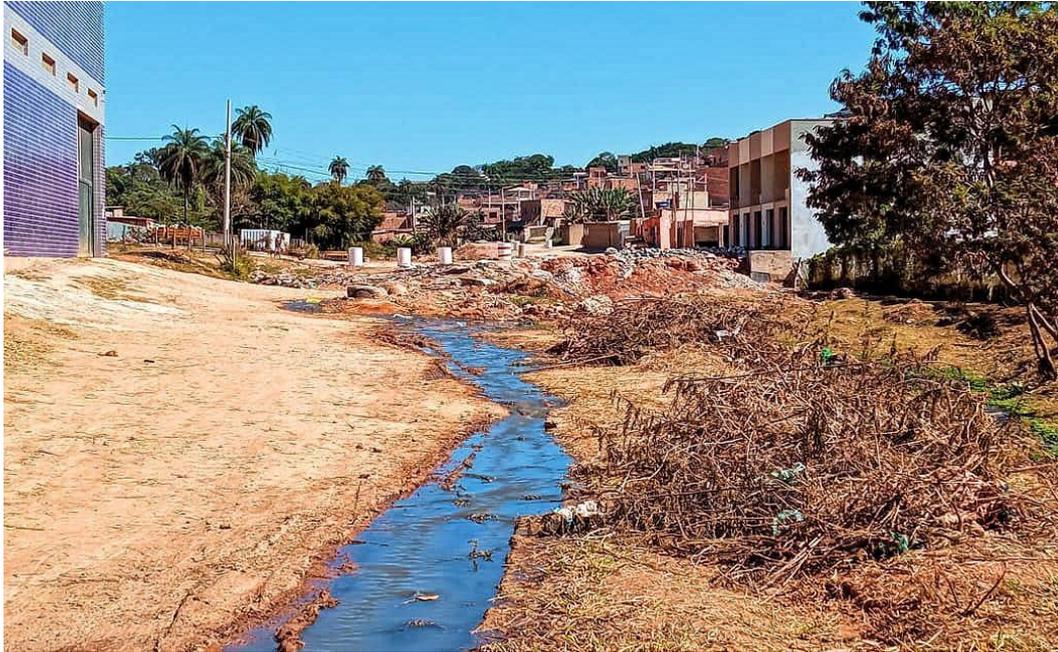
**Figura 5.25-** Esgoto corre pela avenida Francisco Negrão de Lima e cai no córrego

O ponto 4 apresenta uma deterioração da qualidade da água e ambiental de todo o entorno do canal, muito visível e muito grande em relação à área das nascentes. Apesar de não haver construções margeando o curso e o respeito ao afastamento exigido, praticamente não existe vegetação na área. A deposição de entulho de construção, lixo e até carcaças de animais é muito

Pelo observado no local, a rede de esgoto realmente parece existir, porém está danificada com diversos vazamentos, outros fatores que podem contribuir para o cenário é o subdimensionamento e a não adesão de todos os domicílios à coleta.

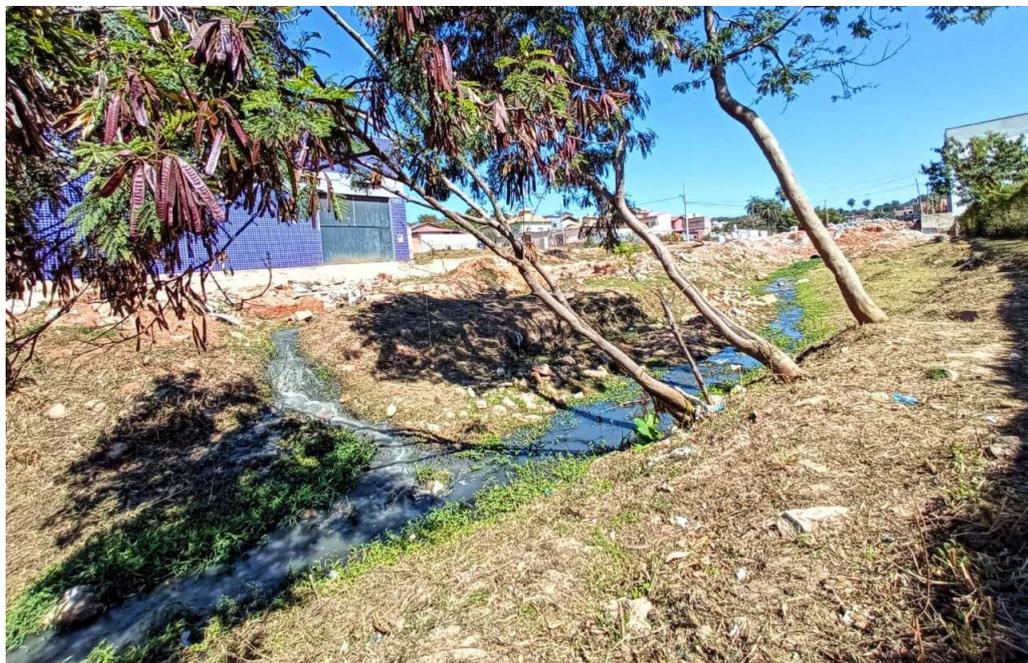
**Figura 5.26-** Calha do córrego olhos d'água com imensa concentração de esgoto e lixo

grande e a água do córrego se perde notavelmente em meio a uma enorme concentração de esgoto. As Figuras 5.25, 5.26 e 5.27 mostram a situação do local:

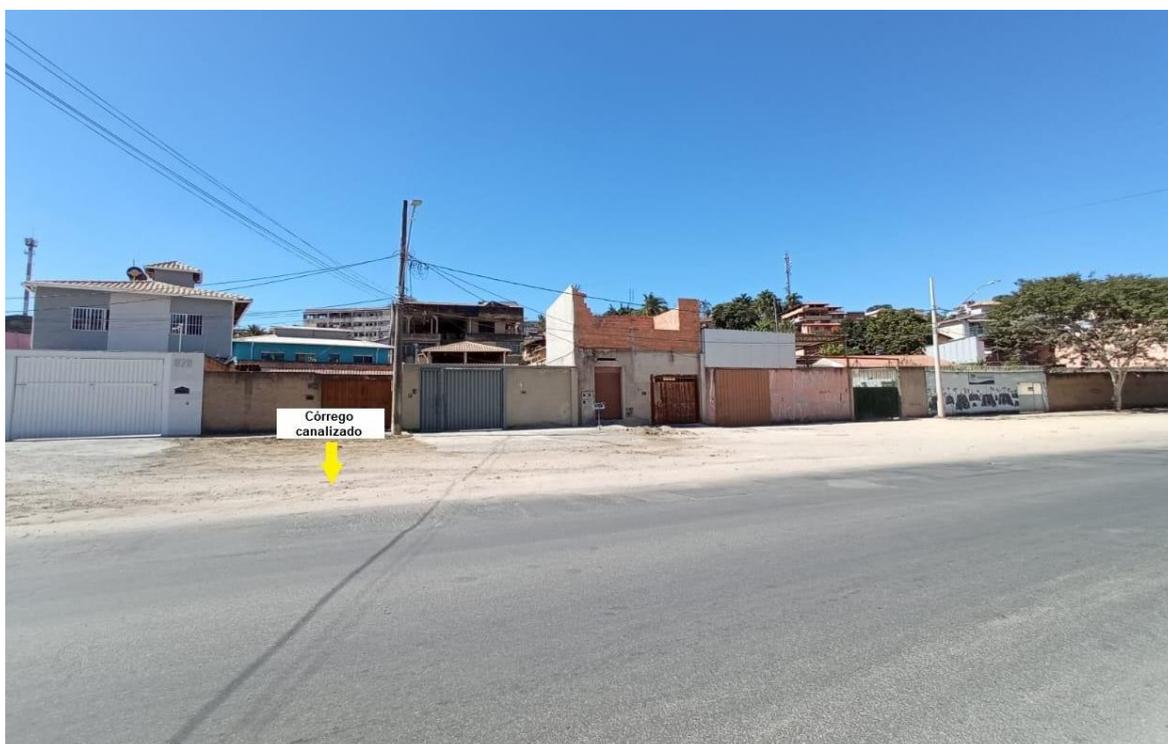
**Figura 5.29:** Avenida Francisco Negrão de Lima em trecho com córrego canalizado

Esse ponto assim como o ponto 4 também está localizado na avenida Francisco Negrão de Lima. Nesse trecho a Avenida tem predominante imóveis comerciais o córrego se encontra canalizado, as antigas margens que deveriam abrigar a mata ciliar, correspondentes ao afastamento frontal das lojas foram transformadas em vagas de estacionamento. Nesse ponto visualmente não há resquício da presença de um córrego ali. A Figura 5.29 mostra o local:

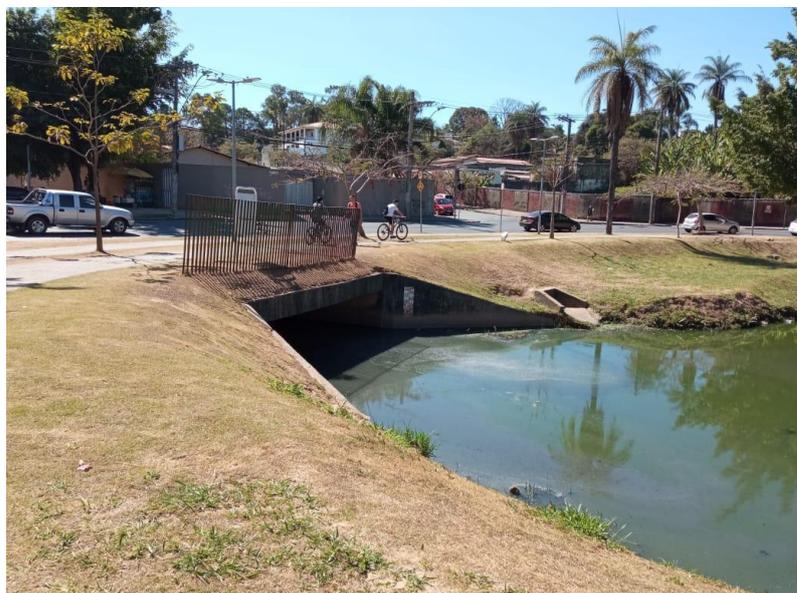
**Figura 5.30-** Deságue do Córrego Olhos D'água na Lagoa da Pampulha

odor, coloração acinzentada e azulada e grande presença espuma e óleos. A Figura 5.30 explicita a situação:
