**ESTIMATIVA DOS DANOS TANGÍVEIS DIRETOS DECORRENTES DE  
INUNDAÇÕES ÀS MARGENS DO RIBEIRÃO DO ONÇA NO MUNICÍPIO DE BELO  
HORIZONTE - MG**

Trabalho de conclusão de curso apresentado ao Centro Federal de Educação Tecnológica de Minas Gerais como requisito parcial para obtenção do título de Engenheiro Ambiental e Sanitarista

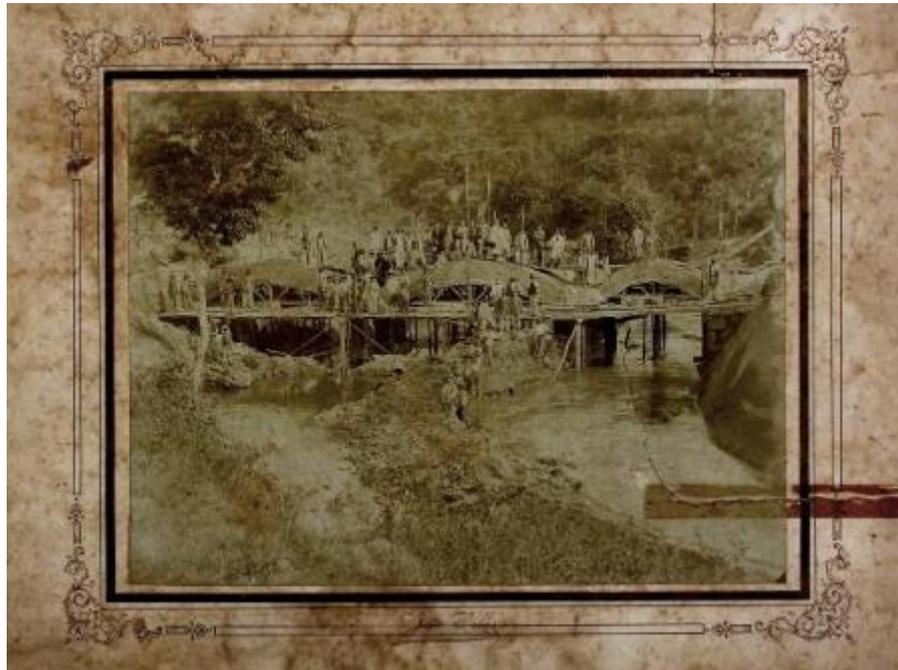
**Figura 4** - Construção de ponte sobre o Ribeirão Arrudas como marco inicial das intervenções físicas nos corpos d'água de Belo Horizonte, em 1896

A expansão urbana de Belo Horizonte, desde o final do século XIX, provocou transformações significativas no sistema de drenagem da cidade. Para viabilizar o crescimento populacional e estruturar a mobilidade urbana, diversas intervenções foram realizadas sem considerar adequadamente as características naturais dos cursos d'água. A Figura 4 ilustra uma dessas primeiras intervenções: a construção de uma ponte sobre o Ribeirão Arrudas, representando um marco inicial nas modificações físicas dos corpos d'água da cidade. Embora não envolva diretamente a canalização ou retificação do leito, essa obra exemplifica o início de um processo que, ao longo do tempo, levou à adoção sistemática dessas práticas. Segundo Rodrigues (2020), a retificação e canalização do Ribeirão Arrudas consolidaram-se posteriormente como estratégias recorrentes para viabilizar a construção de vias e a expansão da malha urbana, impactando profundamente a dinâmica ambiental da capital mineira.

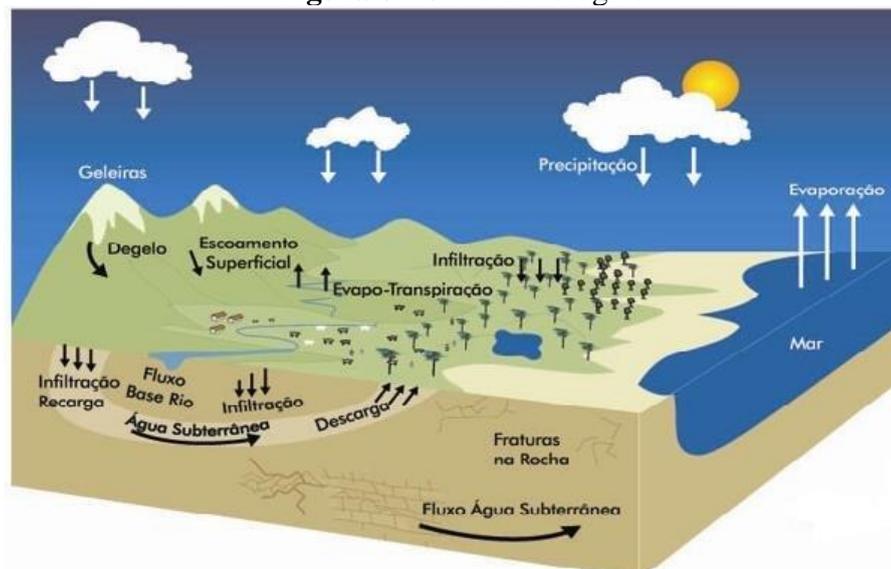
**Figura 6 - Ciclo hidrológico**

O ciclo hidrológico, representado na Figura 6, funciona, em condições naturais, como um sistema dinâmico que distribui a água entre precipitação, infiltração, escoamento superficial e evapotranspiração. A urbanização, porém, interrompe esse equilíbrio, bloqueando áreas de infiltração e eliminando a cobertura vegetal que retém água e retarda o fluxo.

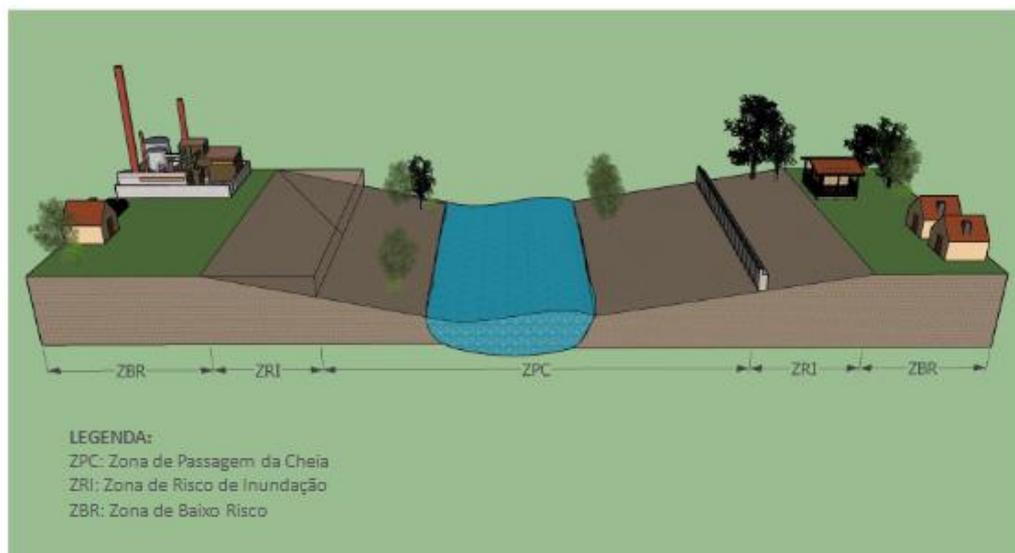
**Figura 11 - Zoneamento da planície de inundação**

A Figura 11 ilustra, de forma esquemática, a delimitação dessas zonas em uma planície de inundação típica, destacando a hierarquia de restrições e a importância do ordenamento do uso do solo para mitigar danos materiais e preservar vidas em cenários de cheia.

A ZPC corresponde à faixa com função hidráulica essencial, por onde o escoamento principal da cheia ocorre com maior velocidade e profundidade, sendo, portanto, vedada à ocupação. Já a ZRI é a zona adjacente, onde o fluxo é mais lento e superficial, mas ainda apresenta potencial para danos, nesta área, a ocupação pode ocorrer desde que sejam adotadas medidas específicas de mitigação. Por fim, a ZBR compreende regiões fora da mancha de cheia para o período de retorno considerado, onde os riscos são significativamente menores e as restrições urbanísticas são menos severas.

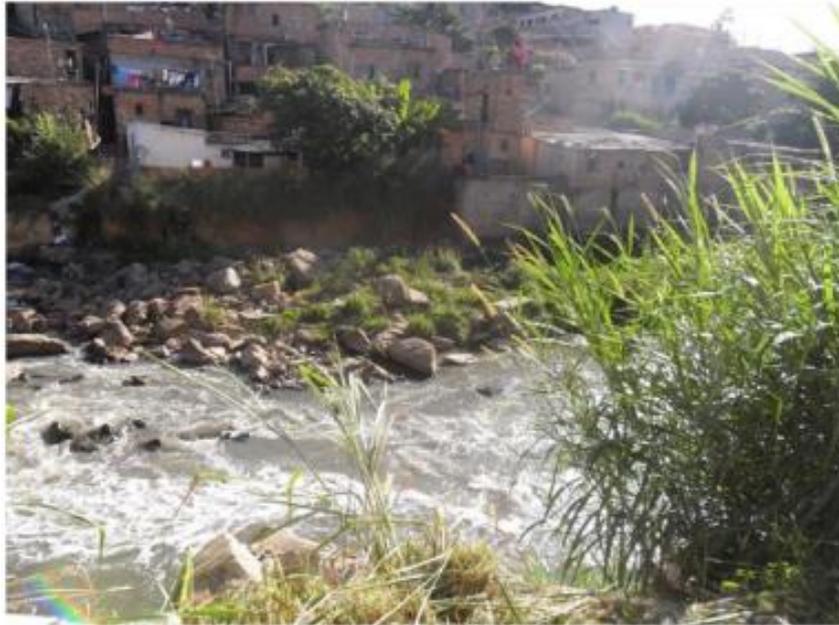
**Figura 16** – Residências às margens do Ribeirão do Onça

A ocupação desordenada das margens do ribeirão é evidenciada pela Figura 16, que ilustra o adensamento de moradias precárias em áreas de fundo de vale, um dos principais fatores que intensificam a vulnerabilidade da população local a alagamentos recorrentes. Esse padrão é característico do processo de urbanização acelerada que caracterizou a expansão da Região Metropolitana de Belo Horizonte.

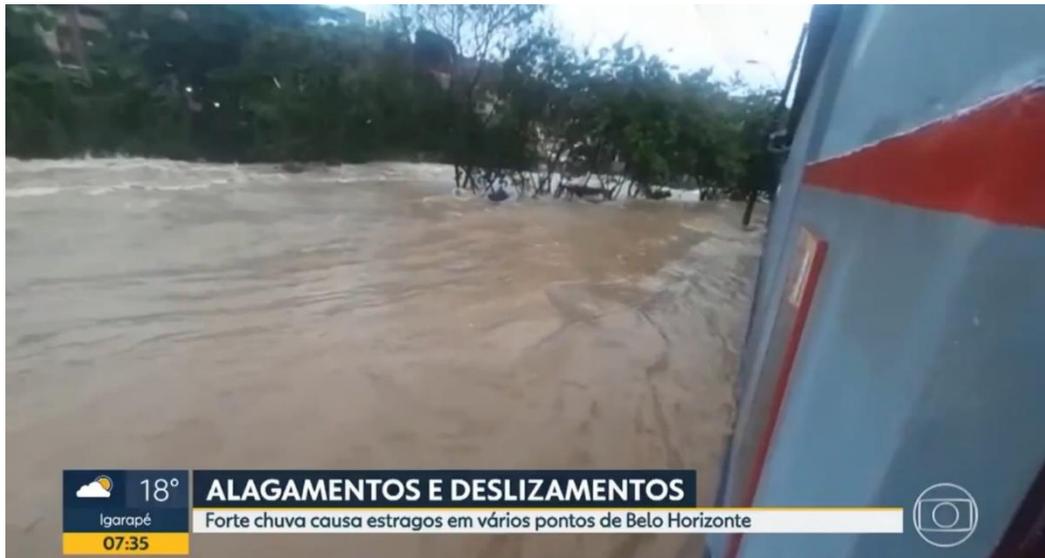
**Figura 17 - Inundações ocorridas em fevereiro de 2021**

A região estudada tem histórico de alagamentos recorrentes, consequência da combinação entre ocupação irregular e drenagem insuficiente. Em fevereiro de 2021, chuvas intensas provocaram inundações significativas em diversos pontos da área, como registrado pela Figura 17, que mostra uma via do bairro Ribeiro de Abreu tomada pelas águas (G1, 2021).

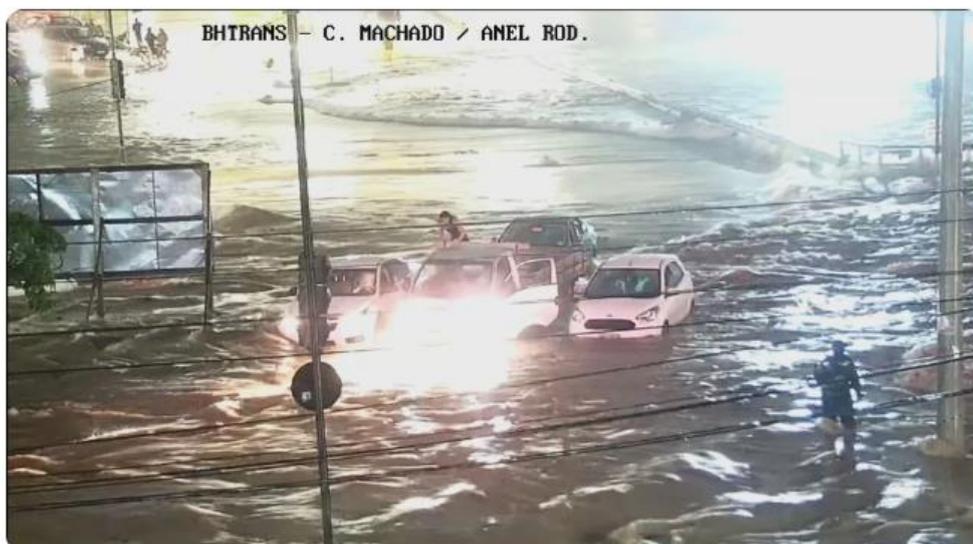
**Figura 18 - Inundações ocorridas em dezembro de 2022**

Outro episódio significativo ocorreu em 7 de dezembro de 2022, conforme Figura 18, com alagamentos na Avenida Cristiano Machado, próximo ao Anel Rodoviário Celso Mello Azevedo, trecho a montante da área analisada e um dos pontos mais críticos para a drenagem da cidade. Para mitigar esses problemas, o poder público municipal vem executando obras estruturais de retenção, como a implantação de dois canais paralelos, um para o Córrego Cachoeirinha e outro para o Ribeirão do Onça, e a construção de uma estrutura de confluência com capacidade de deter até 27.000 m<sup>3</sup> de água. Embora pontualmente relevantes, essas obras alteram a dinâmica de vazões a jusante, impactando diretamente a área de estudo.

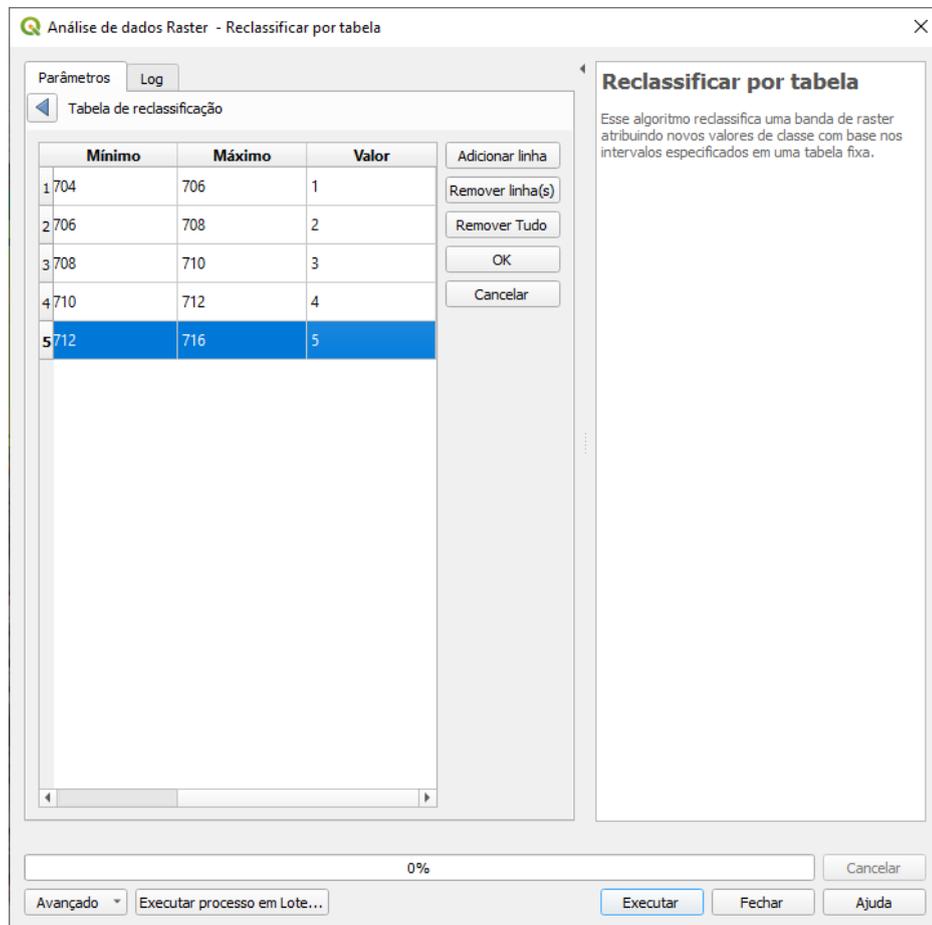
**Figura 20** – Interface da ferramenta “Reclassificação por Tabela” com as faixas de cota definidas para o mapa hipsométrico

A partir do modelo interpolado, procedeu-se à reclassificação do Modelo Digital de Elevação (MDE) com o objetivo de elaborar um mapa hipsométrico de fácil interpretação e visualização. Para isso, utilizou-se a ferramenta “Reclassificação por Tabela”, disponível na Caixa de Ferramentas de Processamento do QGIS, por meio da qual foram estabelecidas faixas de cota definidas de acordo com o relevo local. A parametrização das classes de altitude foi ajustada ao contexto da área estudada, permitindo uma representação mais eficaz da variação altimétrica. Os parâmetros utilizados na reclassificação estão apresentados na Figura 20, que exhibe a interface da ferramenta com os intervalos definidos para categorização do relevo.

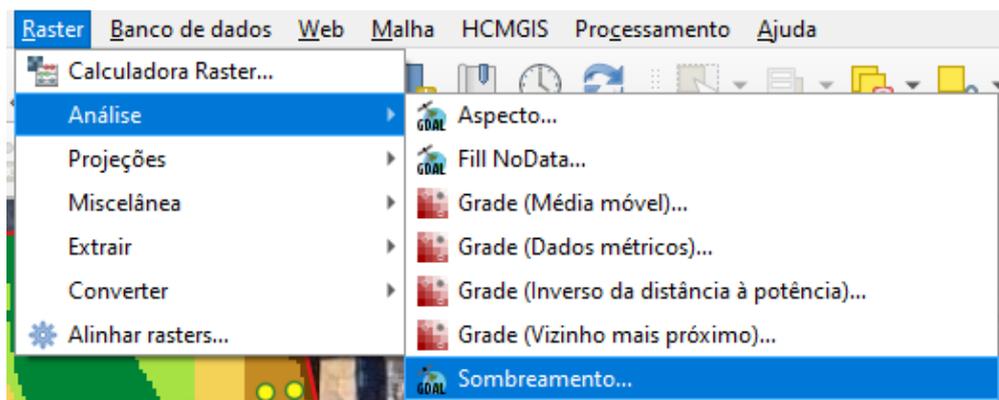
**Figura 21** – Ferramenta “Sombreamento” no QGIS

A camada reclassificada foi então combinada com a camada de sombreamento, gerada a partir do comando “Sombreamento”, acessível pelo menu Raster > Análise no QGIS, conforme Figura 21, a fim de acentuar o relevo e facilitar a visualização tridimensional.

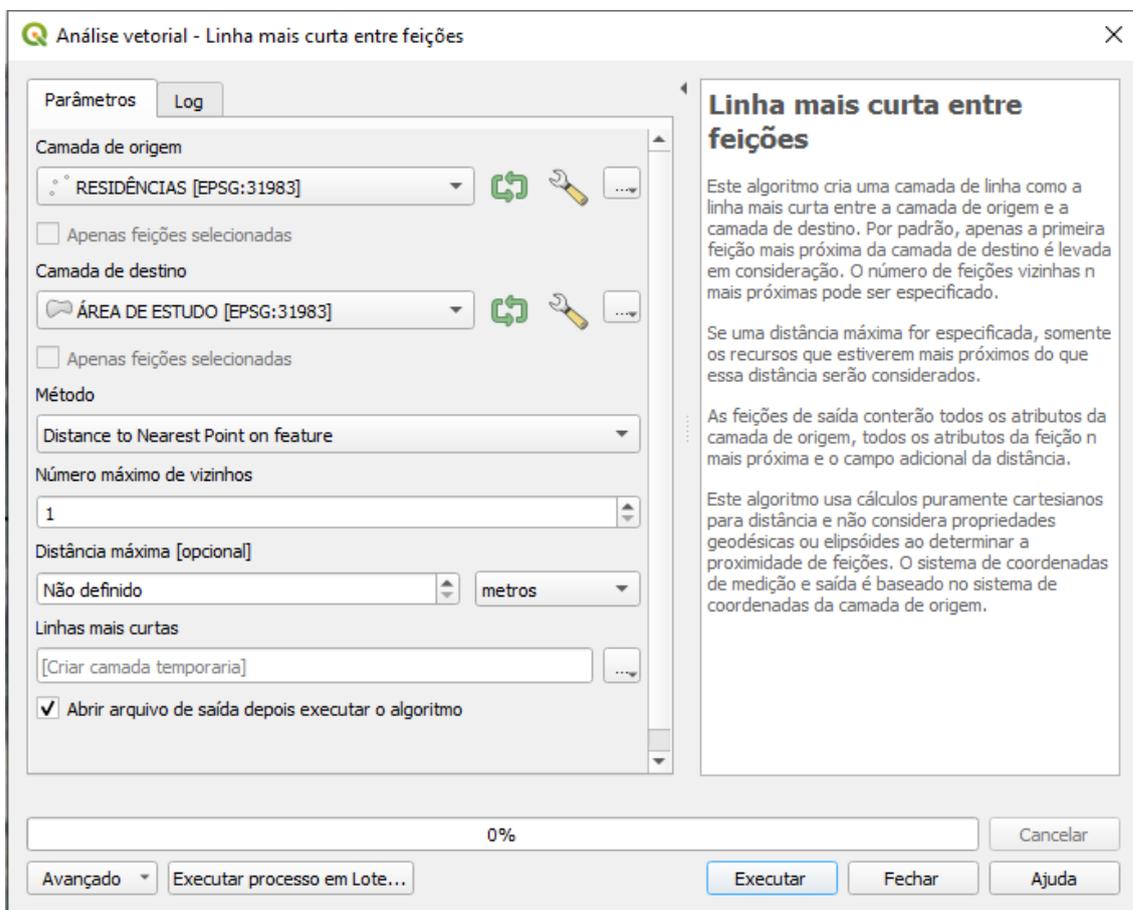
**Figura 22** – Geração das linhas entre as residências e a mancha de inundação

Para a determinação da altura da lâmina d'água em cada residência, inicialmente identificaram-se os imóveis existentes e criou-se uma camada de pontos representando as unidades residenciais, a partir da qual foi possível extrair as cotas altimétricas com base no MDE.

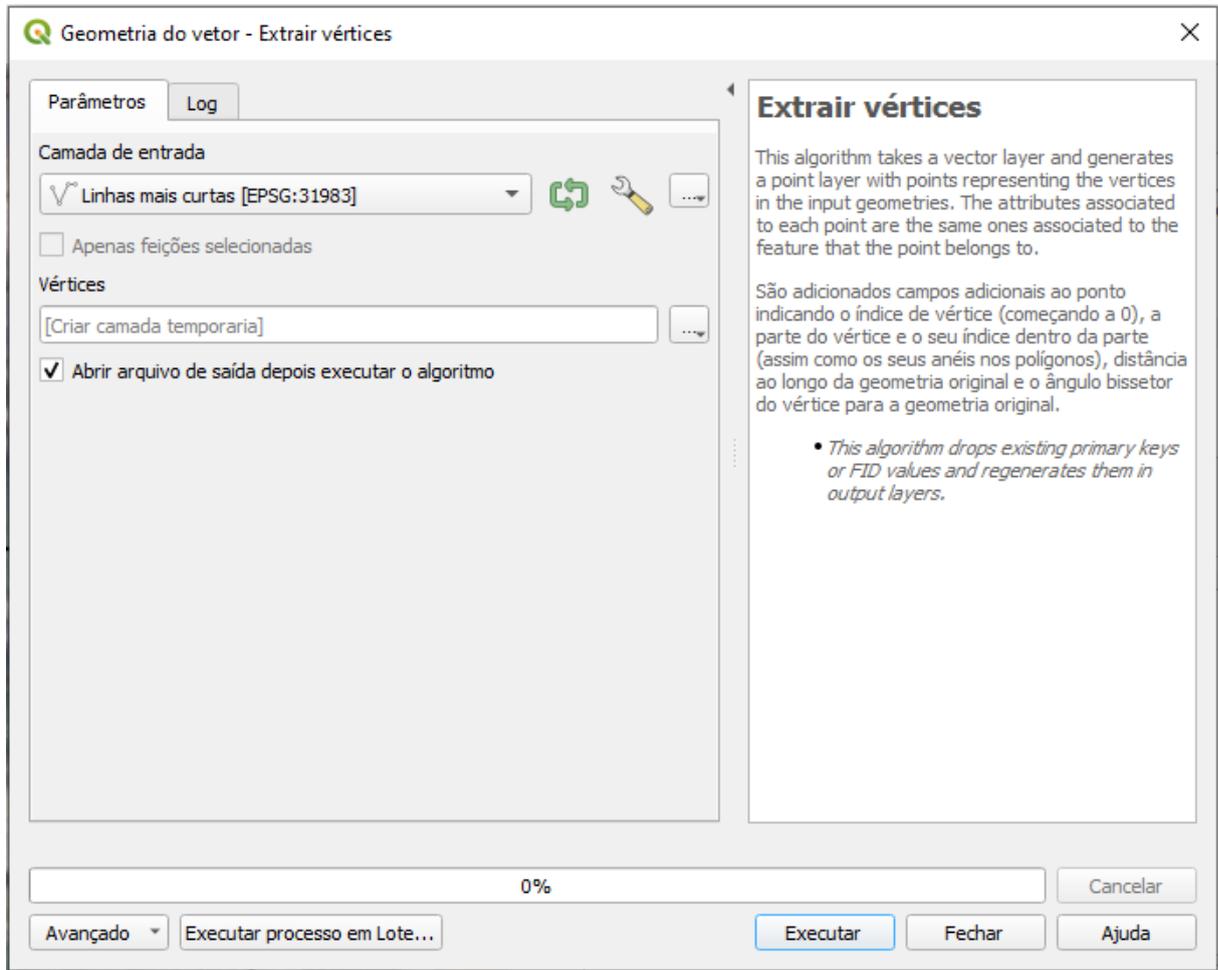
**Figura 23** – Interface da ferramenta “Extrair vértices” no QGIS.

Para possibilitar a extração precisa dos valores de altitude nos pontos de contato entre as linhas e a mancha de inundação, utilizou-se a ferramenta “Extrair vértices”, localizada no menu Vetor > Geometria, no QGIS. Essa ferramenta gerou uma nova camada de pontos nos vértices das linhas anteriormente criadas, permitindo a identificação do ponto exato onde cada linha toca o polígono da mancha de inundação. A configuração da ferramenta está apresentada na Figura 23.

A seguir, procedeu-se à filtragem dos pontos com base na coluna “vertex\_index”, mantendo-se apenas aqueles com valor igual a 1, os quais representam a extremidade da linha localizada sobre o contorno do polígono de inundação.

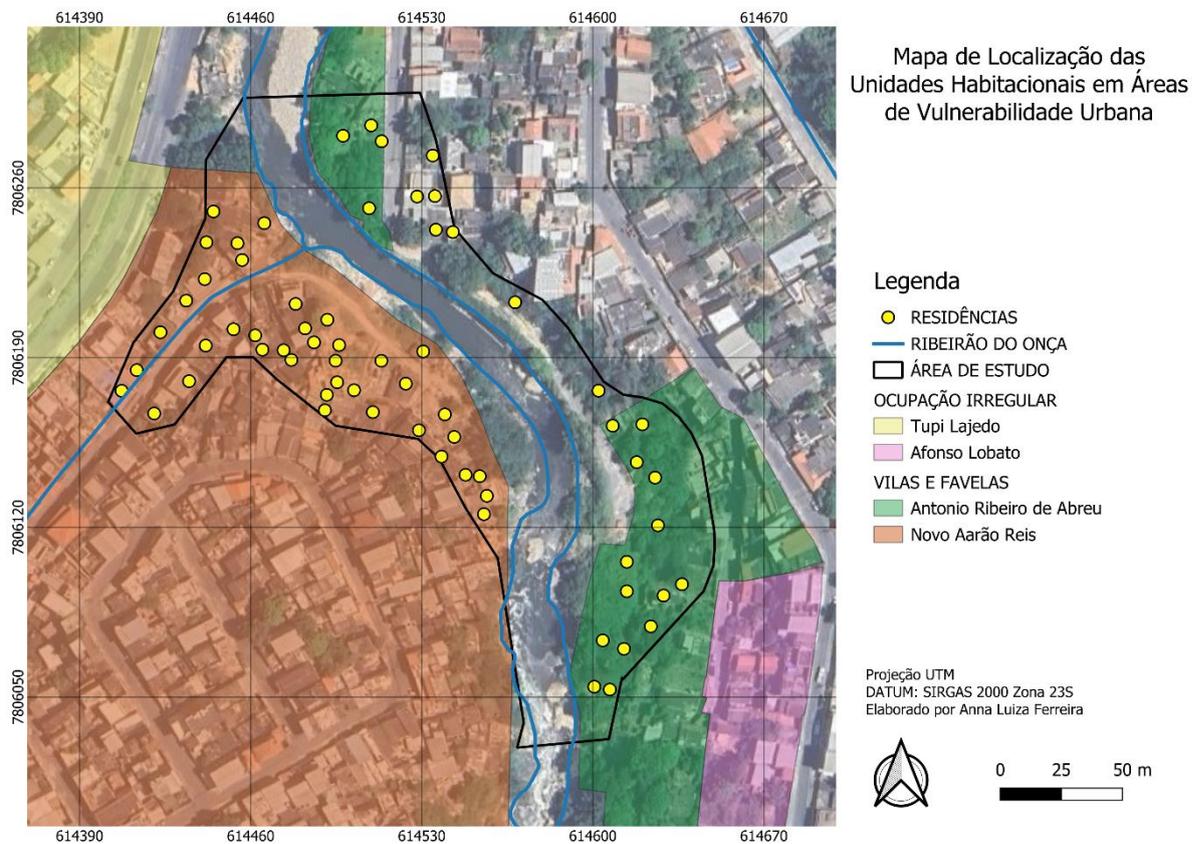
**Figura 26 - Mapa de Localização das Unidades Habitacionais em Áreas de Vulnerabilidade Urbana**

Adicionalmente, a Figura 26 apresenta o mapa de localização das mesmas residências sobreposto às áreas classificadas como vilas e favelas, destacando a relação direta entre vulnerabilidade urbana e risco de inundação. A análise espacial evidencia que 58 das 65 residências encontram-se inseridas em zonas de ocupação irregular, enquanto apenas 7 estão fora dessas manchas. O entorno imediato também apresenta outras áreas de assentamento informal, característica consolidada da Região Norte de Belo Horizonte. Essa sobreposição revela a conexão entre precariedade habitacional, risco hidrológico e vulnerabilidade socioeconômica, intensificando os impactos de eventos de inundação sobre comunidades de baixa renda.

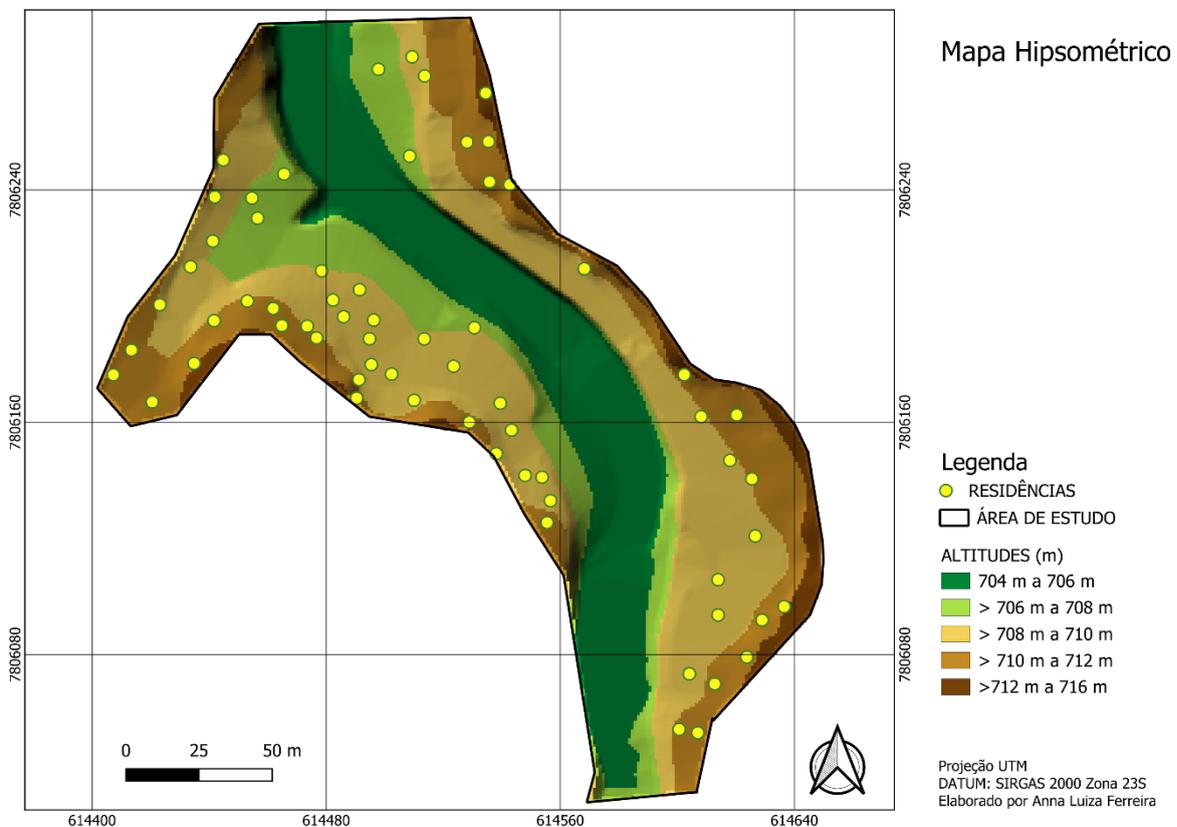
**Figura 27 - Mapa hipsométrico da área de estudo**

A análise altimétrica, realizada por meio de um modelo digital de elevação (MDE) no ambiente QGIS, revelou que as cotas das edificações variam entre 706 m e 716 m. Essa variação foi representada graficamente no mapa hipsométrico da área de estudo, apresentado na Figura 27, o qual permite observar não apenas as diferenças de altitude, mas também a distribuição espacial das residências em relação ao relevo local.

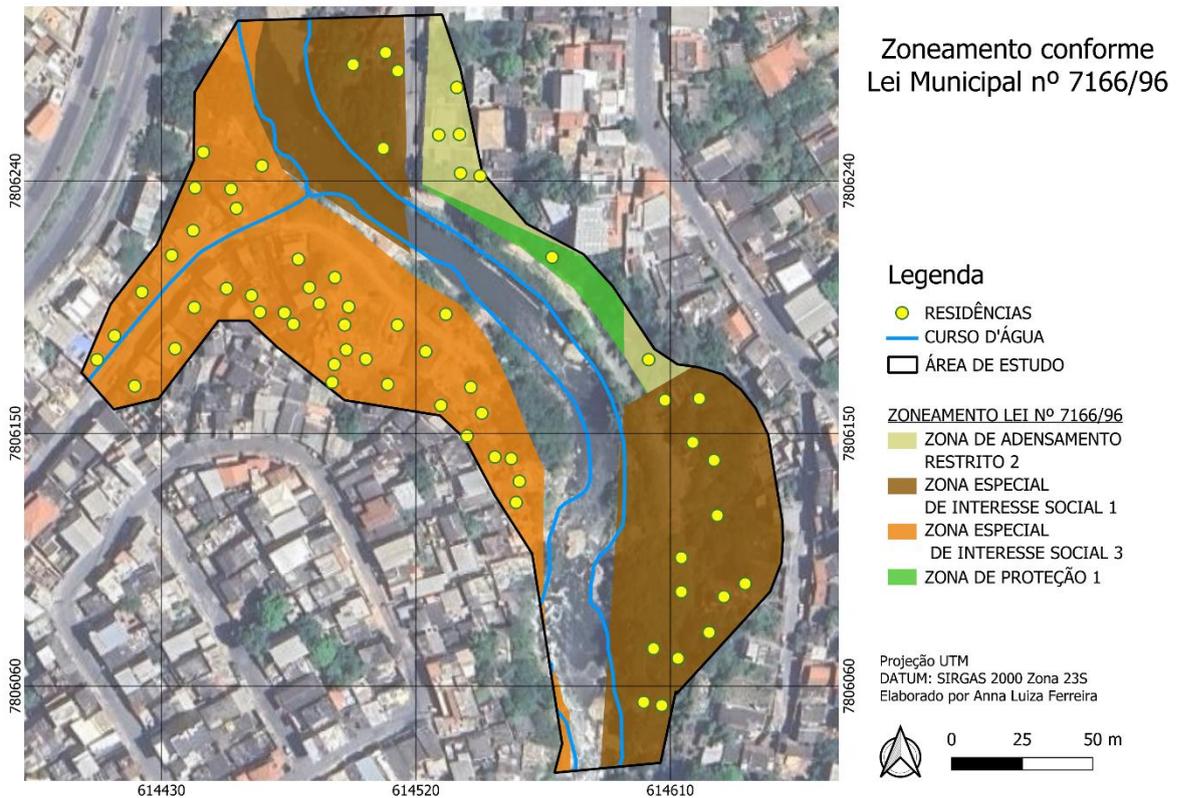
**Figura 28** - Mapa Zoneamento estabelecido pela Lei nº 7.166/1996

Em termos de planejamento urbano, a área de estudo encontra-se submetida a distintos marcos legais que regulam o uso e o parcelamento do solo. A legislação vigente à época da consolidação das ocupações foi a Lei nº 7.166/1996, que estabelecia diretrizes para o parcelamento, uso e ocupação do solo no município de Belo Horizonte. Essa norma orientou o desenvolvimento urbano local durante um período em que grande parte das moradias analisadas foi implantada de forma espontânea, em áreas próximas ao curso d'água.

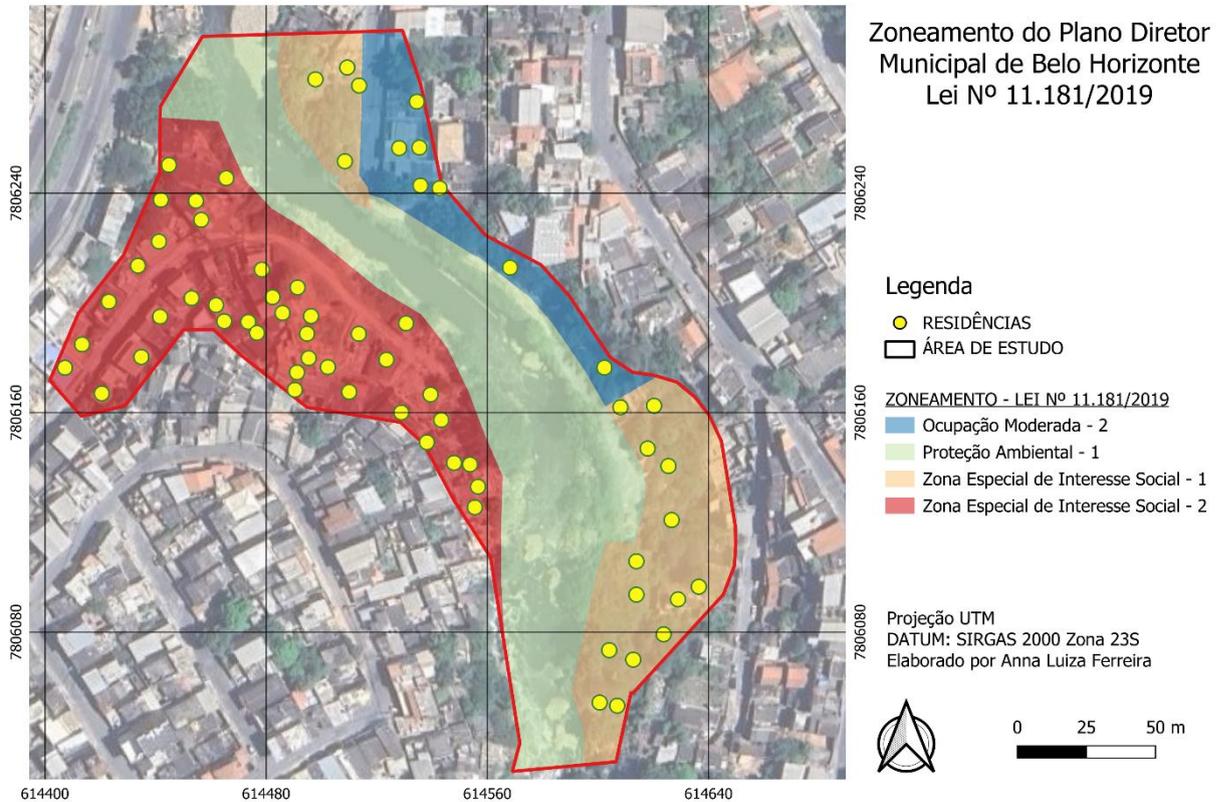
**Figura 29 - Mapa Zoneamento conforme Plano Diretor Municipal (2019)**

A legislação atualmente vigente é a Lei nº 11.181/2019, que institui o Plano Diretor Municipal. Com ela, houve ampliação das áreas de proteção ambiental e redefinição dos parâmetros de uso e ocupação do solo urbano. A área de estudo passou a abranger diferentes zonas definidas por essa nova legislação: OM-2 (Zona de Ocupação Moderada), que admite usos residenciais e comerciais de pequeno porte, condicionados a parâmetros urbanísticos específicos e à compatibilidade com o entorno; PA-1 (Zona de Proteção Ambiental), que impõe restrições severas à ocupação e tem como objetivo a preservação de áreas ambientalmente sensíveis, como margens de cursos d'água e trechos com vegetação remanescente.

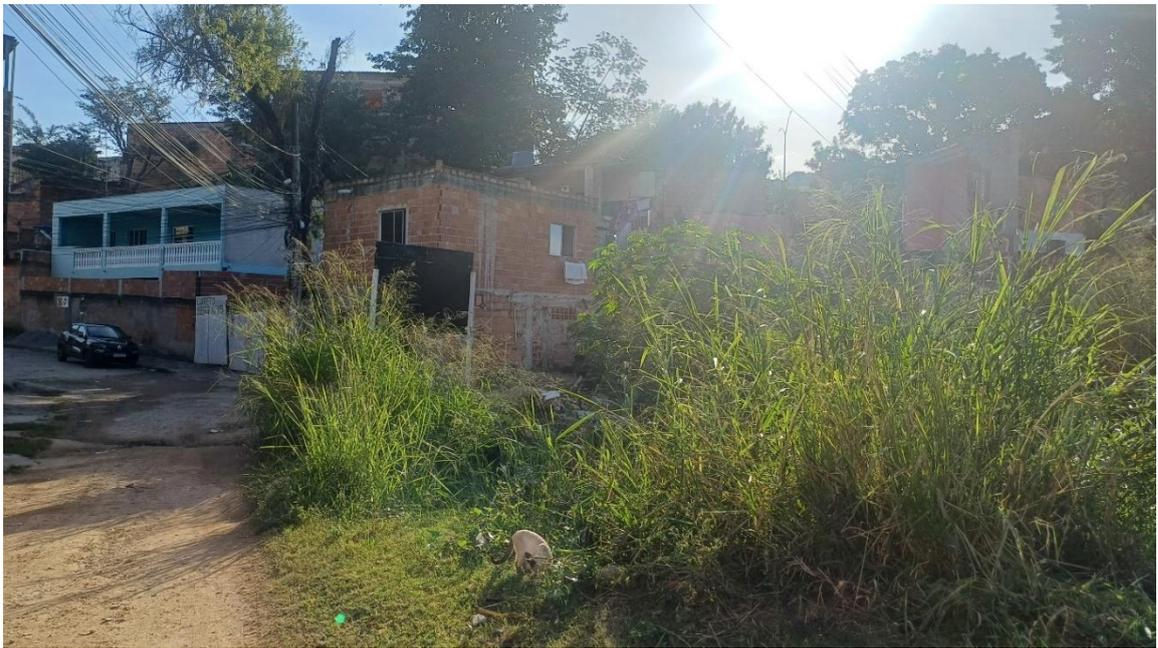
**Figura 30** – Precariedade da infraestrutura na Rua Quarenta e Cinco, Bairro Novo Aarão Reis

As visitas in loco realizadas nos dias 30/11/2024 e 06/06/2025 foram essenciais para complementar a análise técnica e validar os dados espaciais obtidos por geoprocessamento. Observou-se que a área apresenta significativa precariedade na infraestrutura urbana, com ruas e becos estreitos, ausência de pavimentação em alguns trechos e carência de dispositivos adequados de microdrenagem. Essa situação se agrava à medida que se aproxima do leito do Ribeirão do Onça, onde a infraestrutura é ainda mais limitada e a ocupação se dá em áreas ambientalmente sensíveis.
