**ANÁLISE DA QUALIDADE DAS ÁGUAS SUBTERRÂNEAS E SUPERFICIAIS
NA ÁREA DE INFLUÊNCIA DO ATERRO SANITÁRIO DE BELO HORIZONTE**

Trabalho de conclusão de curso apresentado ao Centro Federal de Educação Tecnológica de Minas Gerais como requisito parcial para obtenção do título de Engenheira Ambiental e Sanitarista

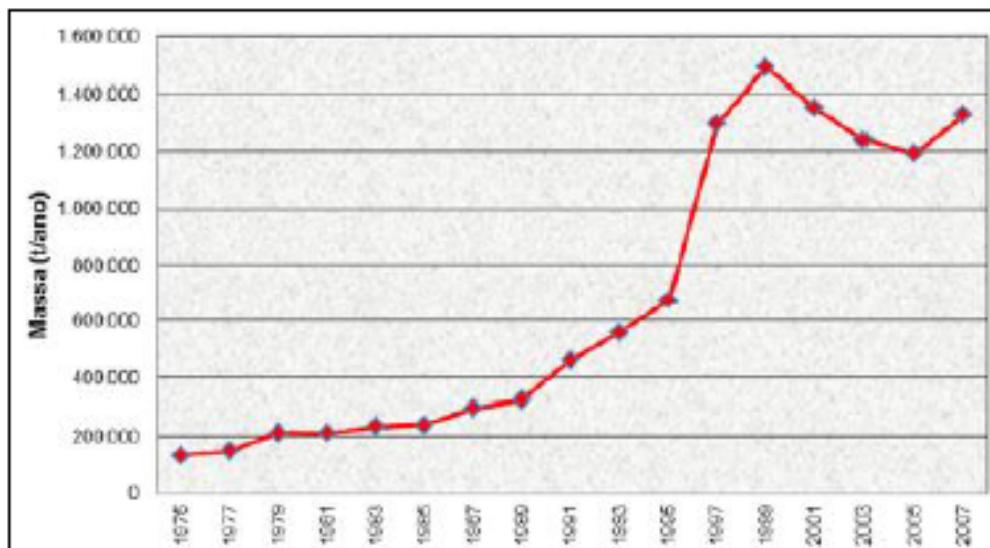
Entre 1989 e 1995 funcionou como um aterro energético, com aproveitamento do biogás gerado. De 1996 até 2007, ano de seu encerramento, funcionou como aterro sanitário convencional. A Figura 1.2 apresenta a quantidade de resíduos dispostos no aterro sanitário entre 1975 e 2007.

Figura 1.2 - Evolução da quantidade de resíduos sólidos urbanos destinados à aterragem, na CTRS BR-040

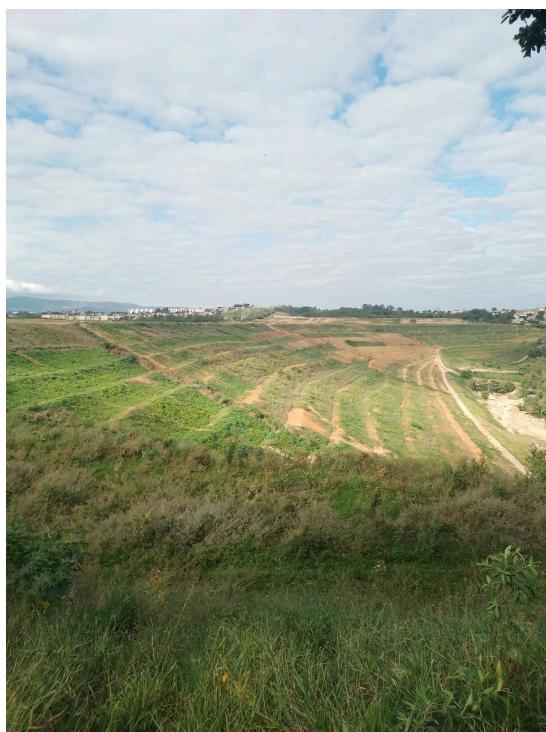
Figura 5.1 - Foto da área impermeabilizada do aterro sanitário 0-40

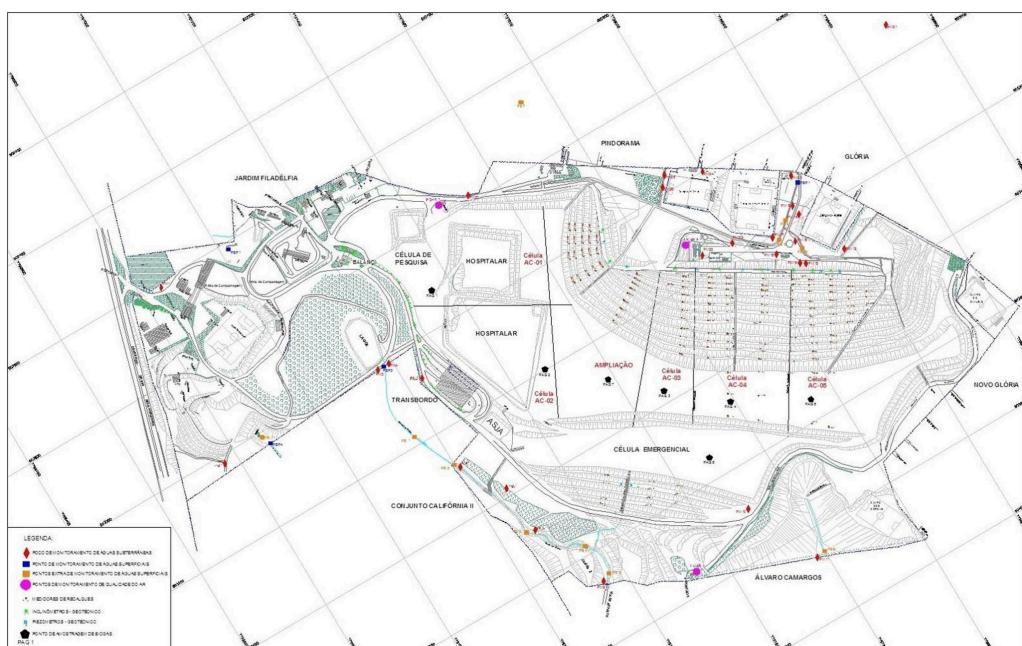
Figura 5.4 - Mapa de pontos de monitoramento de águas superficiais e subterrâneas

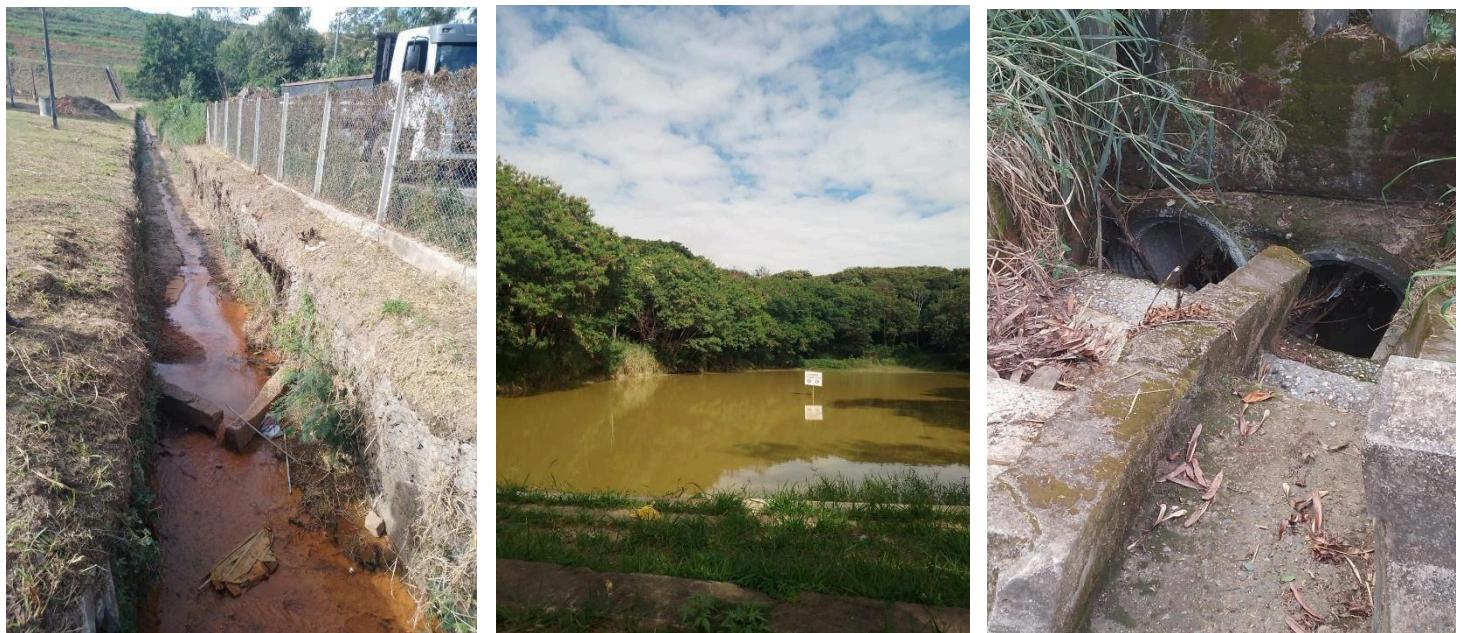
Figura 5.5 – Fotos do Córrego Coqueiros, Lagoa e canalização do Córrego Taiobas

Devido à sua localização, o aterro sanitário de Belo Horizonte/MG, pode, eventualmente, impactar 3 (três) córregos que se encontram presentes na área, sendo eles: Ipanema, Coqueiros e Taiobas (Figura 5.5). Esses córregos são microbacias do Córrego Ressaca, portanto é de suma importância a realização frequente da coleta e análise de amostras de suas águas superficiais, pois são interceptores de fluxo de poluentes (CATAPRETA, 2021).

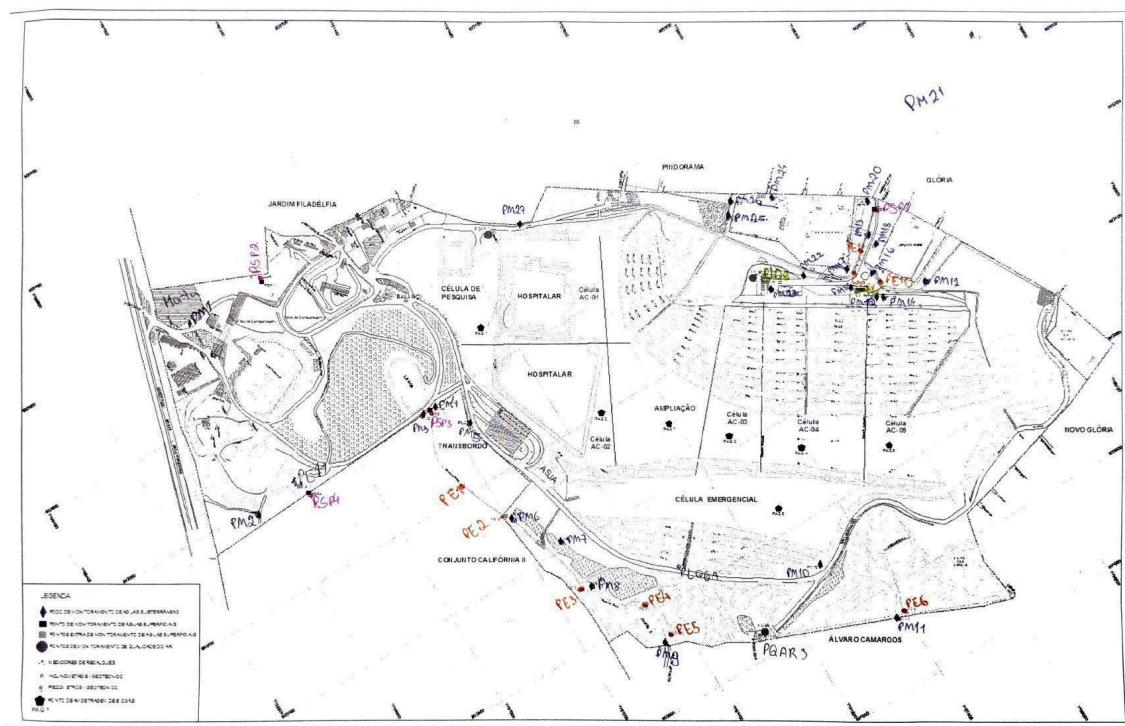
Para melhor compreensão e análise dos resultados, a SLU disponibilizou os pontos de monitoramento caracterizados, nomeados e numerados (Figura 5.6) e, para melhor visualização, o mesmo arquivo encontra-se no Anexo II. Os pontos de monitoramento de Água Superficial contam com 4 (quatro) PSPs - Ponto Superficial e 10 (dez) PEs. Os pontos de monitoramento de Água Subterrânea são definidos em PM - Ponto de Monitoramento, totalizando 27 (vinte e sete) pontos.

Figura 5.6 - Mapa de distribuição dos Pontos de Monitoramento e sua Caracterização.

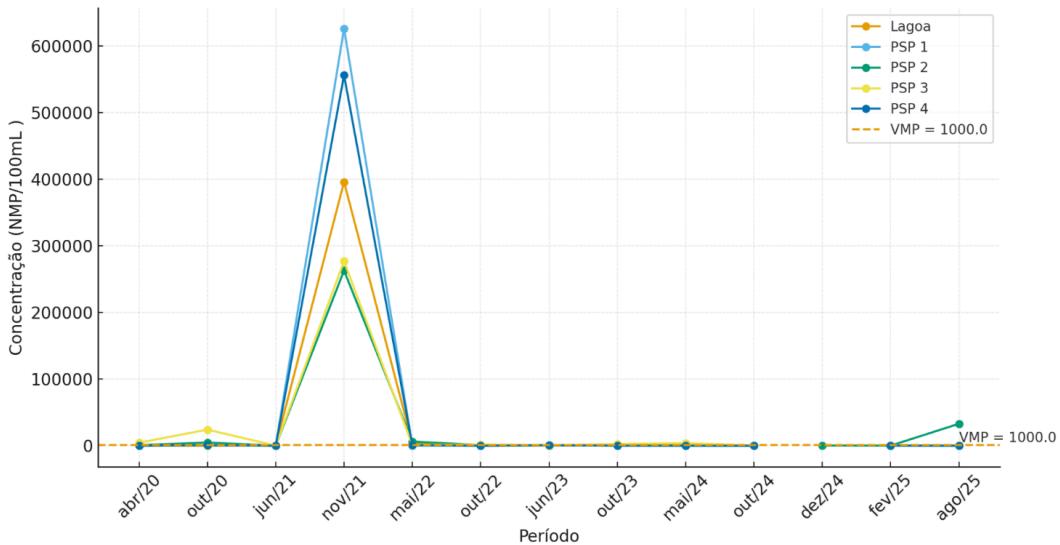
Figura 6.1 - Concentração de Coliformes Termotolerantes (E. Coli) nos PSPs e Lagoa

Os resultados obtidos ao longo dos meses analisados evidenciam um padrão temporal predominantemente contínuo e estável das concentrações de coliformes termotolerantes, com variações relativamente próximas entre si na maior parte da série histórica. Destaca-se, um evento isolado de elevação expressiva das concentrações em novembro de 2021, quando todos os pontos de monitoramento apresentaram aumento simultâneo de

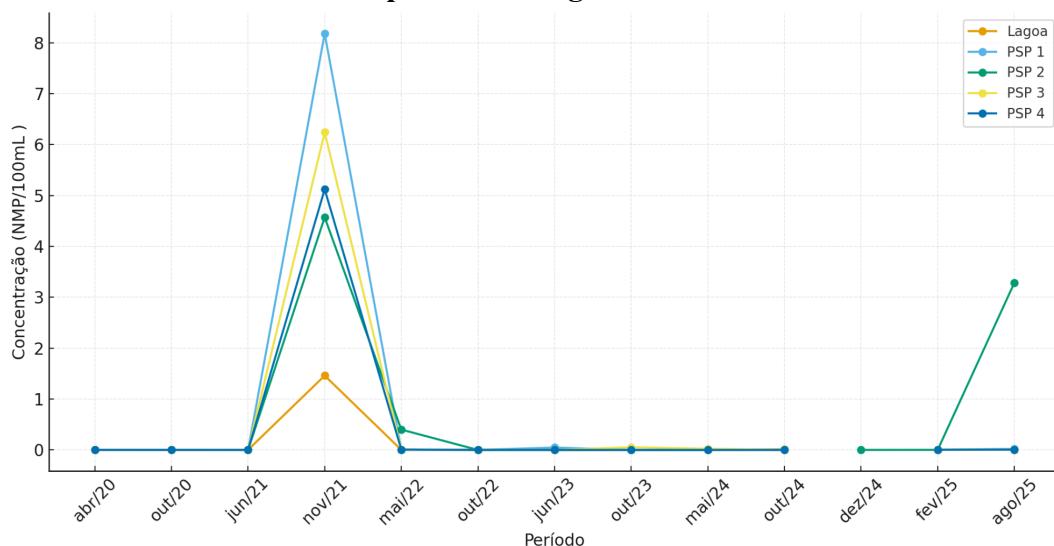
Figura 6.2 - Concentração de Coliformes Totais nos Pontos de Monitoramento Superficial e Lagoa

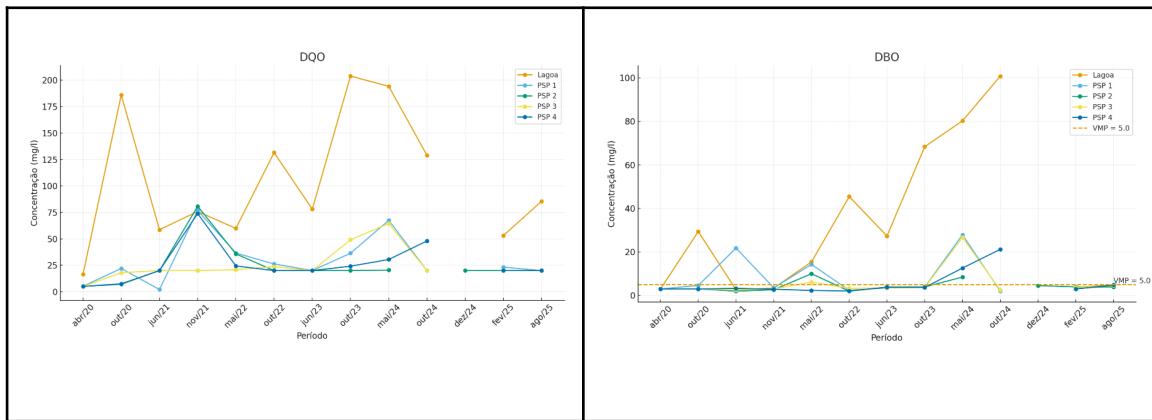
A Figura 4.3 apresenta as concentrações de DBO e DQO ao longo do período analisado. Os valores de DBO mantiveram próximos o Valor Máximo Permitido (VMP), com variações expressivas na Lagoa. Estas grandes alterações podem estar associadas às condições físicas que o local possui, como árvores de grande porte e presença frequente de animais na região, aumentando processos de biodegradação da matéria orgânica. Além

Figura 6.3 - Concentração de DBO e DQO

A análise integrada de DBO/DQO indica a influência de substâncias orgânicas e inorgânicas oxidadas quimicamente, indicativas de compostos recalcitrantes e, em diversos casos, relacionados à presença de matéria orgânica não biodegradável, podendo este estar relacionado a condição original da lagoa (aterro convencional).

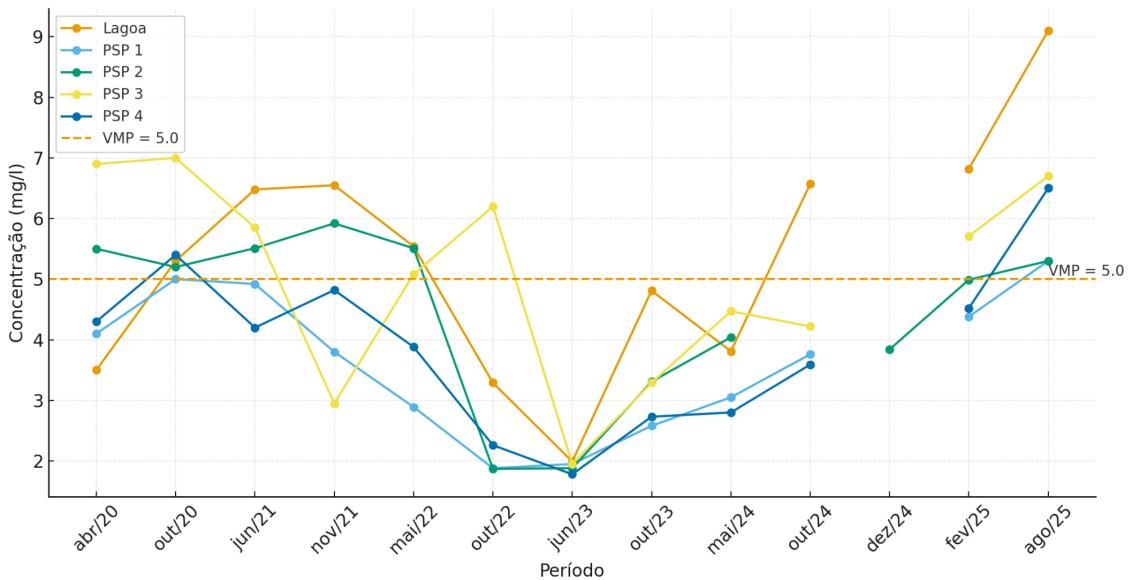
Figura 6.4 - Concentração e variação do Oxigênio Dissolvido

A variação de OD acompanha diretamente os picos de DBO, indicando que, sempre que há aumento de matéria orgânica biodegradável, o consumo microbiológico de oxigênio se intensifica, provocando reduções expressivas no OD. Esse comportamento destaca que valores elevados de DBO tendem a reduzir o oxigênio dissolvido a níveis críticos, podendo gerar condições de estresse e até anoxia em corpos d'água Von Sperling (2014). Em diversos momentos do monitoramento, as reduções de OD coincidem com elevações pontuais de DBO em vários PSPs, especialmente nos períodos de maior precipitação, quando ocorre o carregamento de matéria orgânica fresca para o curso d'água.

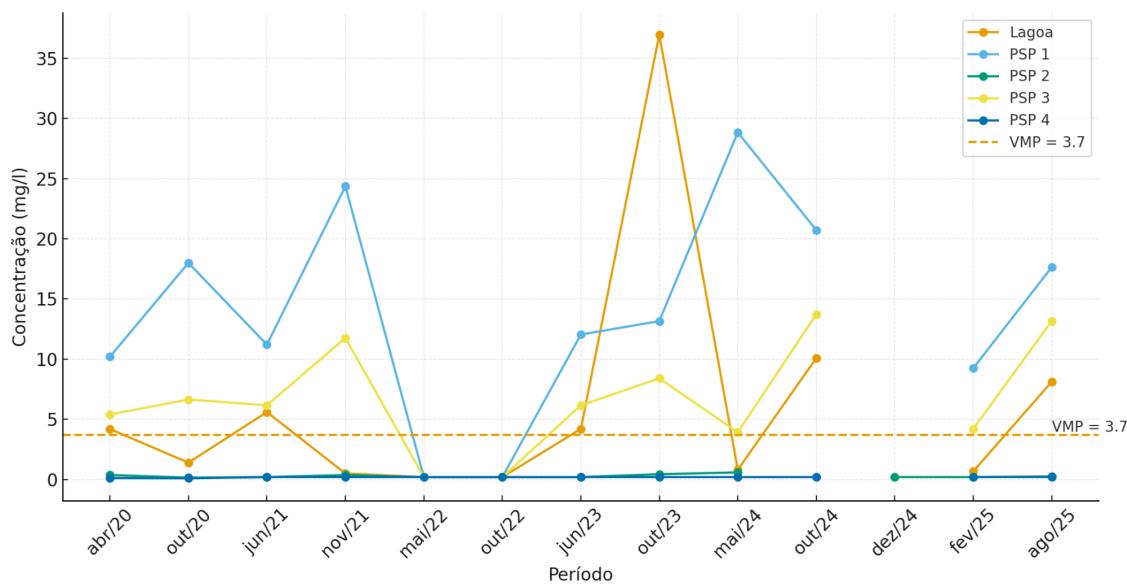
Figura 6.5 - Concentração de Nitrogênio Amoniacal em PSPs e Lagoa

A amônia é um dos principais indicadores da presença de lixiviado recém-formado, já que o lixiviado em fases iniciais apresenta elevadas concentrações de amônia devido à decomposição protéica e à limitação da nitrificação (TCHOBANOGLOUS & KREITH, 2002).

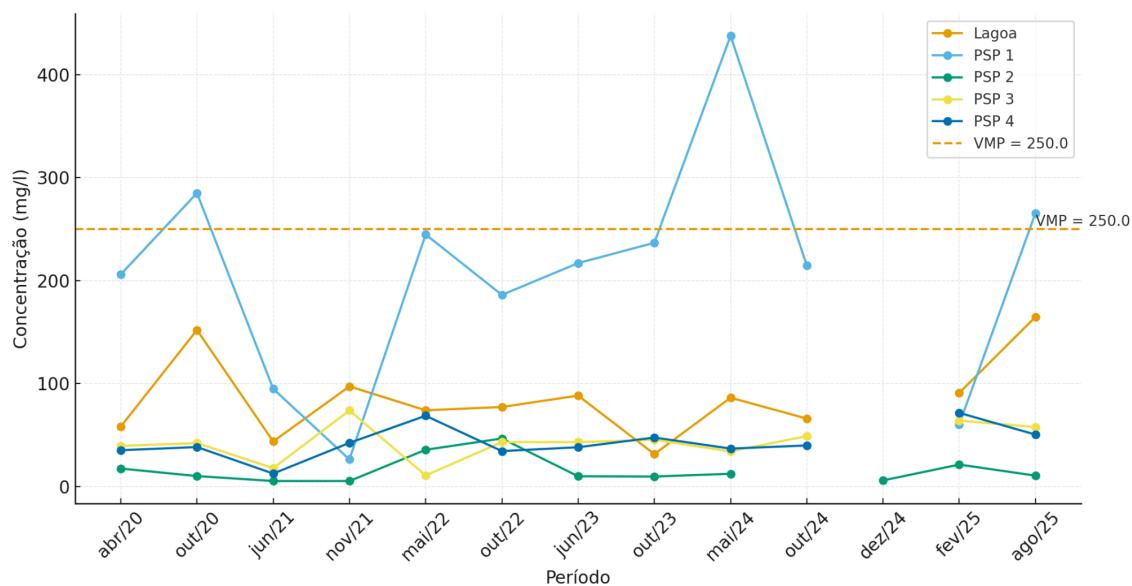
Figura 6.6 - Concentração de Cloreto em PSPs e Lagoa

O cloreto não sofre remoção significativa por processos biológicos ou físico-químicos naturais, sendo útil para identificar a contribuição de água percolada em corpos superficiais (CETESB, 2016).

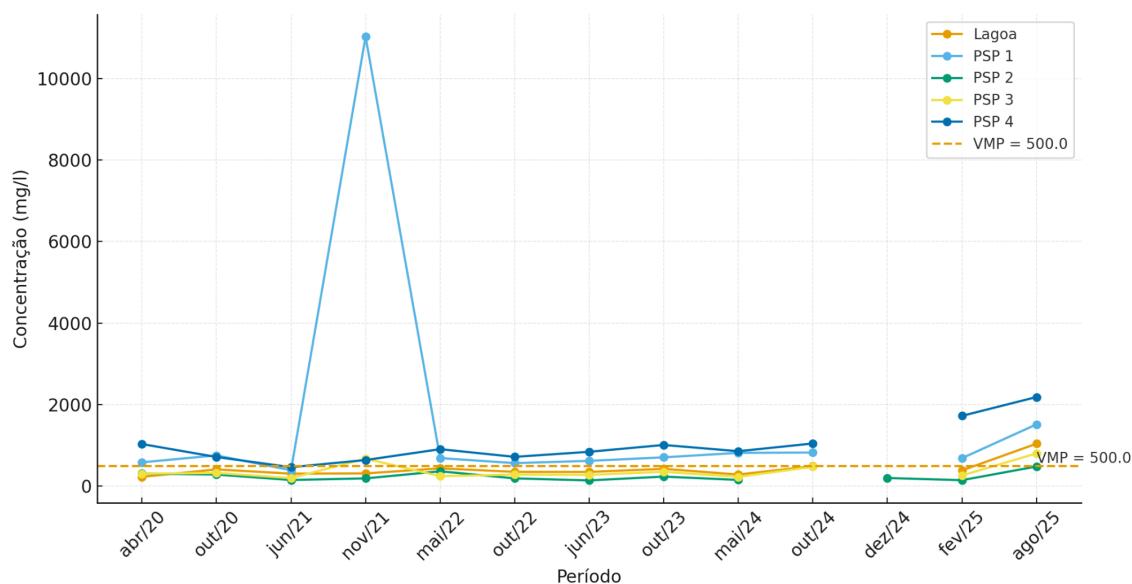
Figura 6.7 - Concentração de Sólidos Dissolvidos Totais (SDT) em PSPs e Lagoa

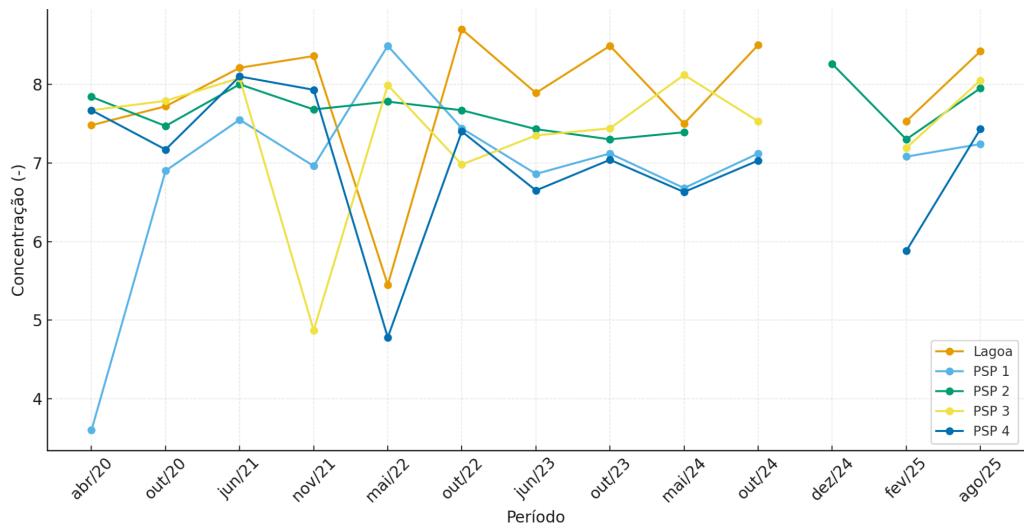
Figura 6.8 - pH em PSPs e Lagoa

Considerando que os valores de pH permaneceram, de modo geral, na faixa neutra ao longo do período analisado, infere-se que a fração predominante do nitrogênio amoniacal tende a ocorrer na forma ionizada, menos tóxica, mesmo nos períodos em que foram observadas concentrações elevadas desse parâmetro.

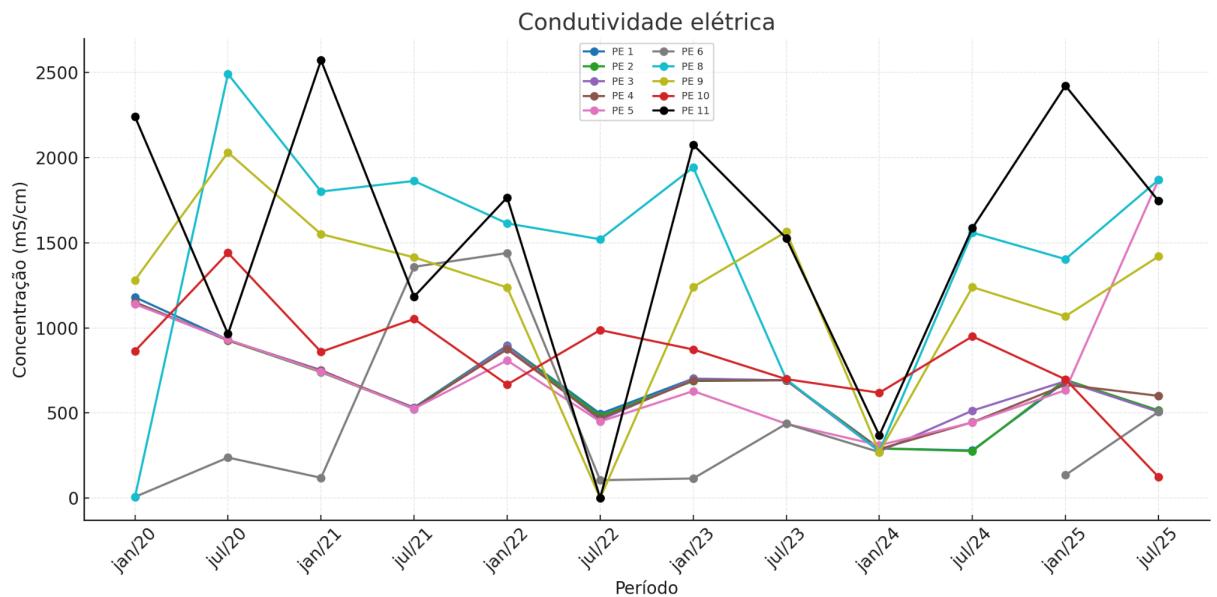
Figura 6.9 - Concentração de Condutividade Elétrica em PEs

De modo geral, a condutividade elétrica manteve-se em patamares elevados em diversos pontos, indicando a presença contínua de sais dissolvidos na água subterrânea, compatível com a influência de íons conservativos, como cloreto, sódio e outros constituintes inorgânicos.

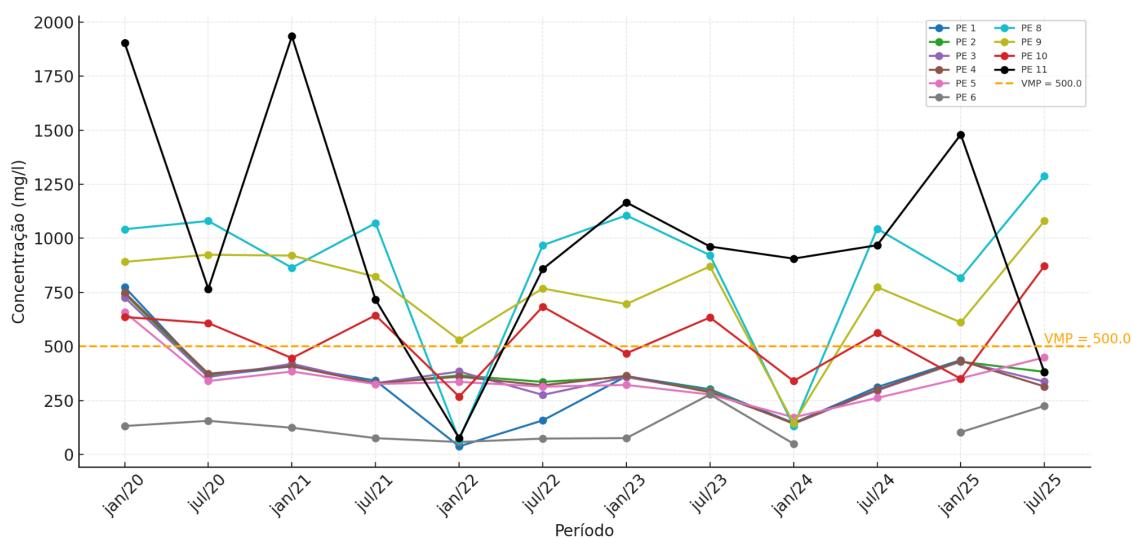
Figura 6.10 - Concentração de Sólidos Dissolvidos Totais (SDT) em PEs

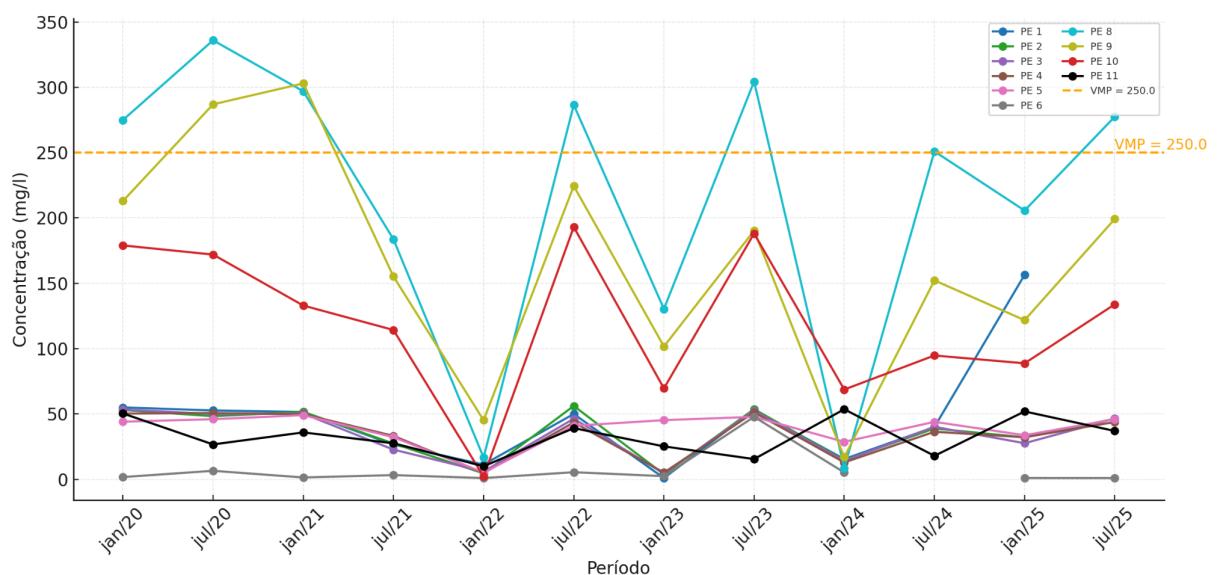
Figura 6.11 - Concentração de Cloreto em PEs

A análise dos dados demonstra que PE 8 e PE 9 ultrapassam o limite máximo em alguns períodos, atingindo concentrações acima de 300 mg/L.

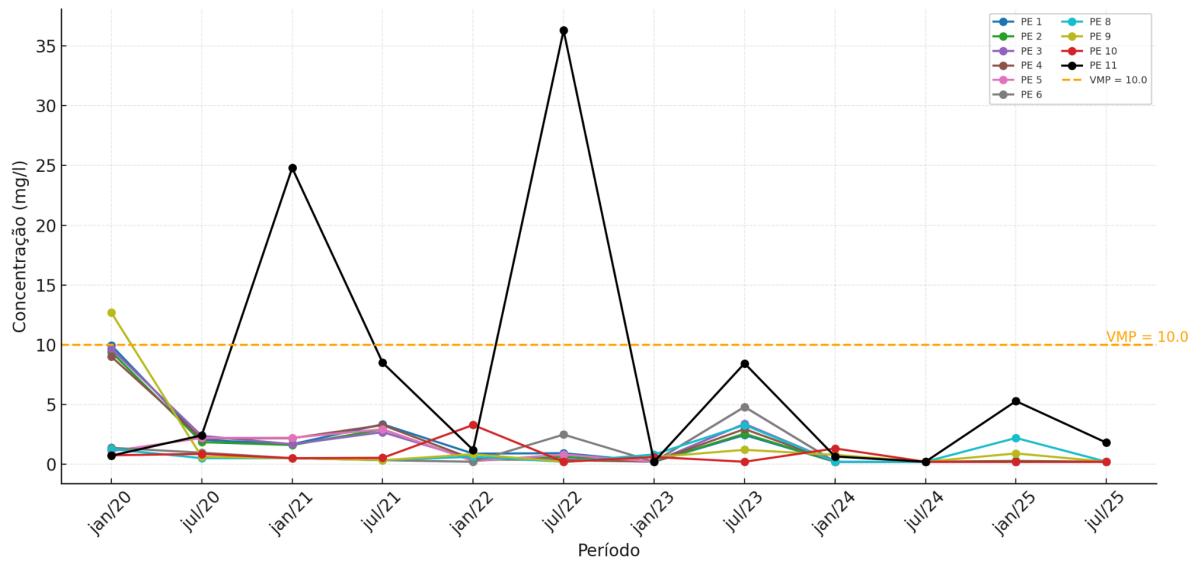
Figura 6.12 - Concentração de Nitratos em PEs

De maneira integrada, os padrões observados permitem identificar três grupos distintos de comportamento entre os PEs.

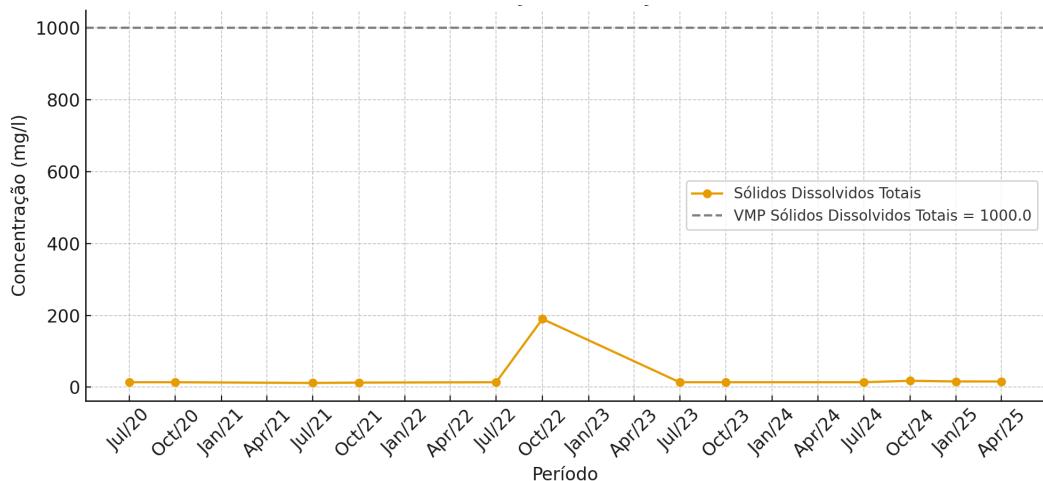
Figura 6.13 - Concentração de Sólidos Dissolvidos Totais (SDT) em PM1

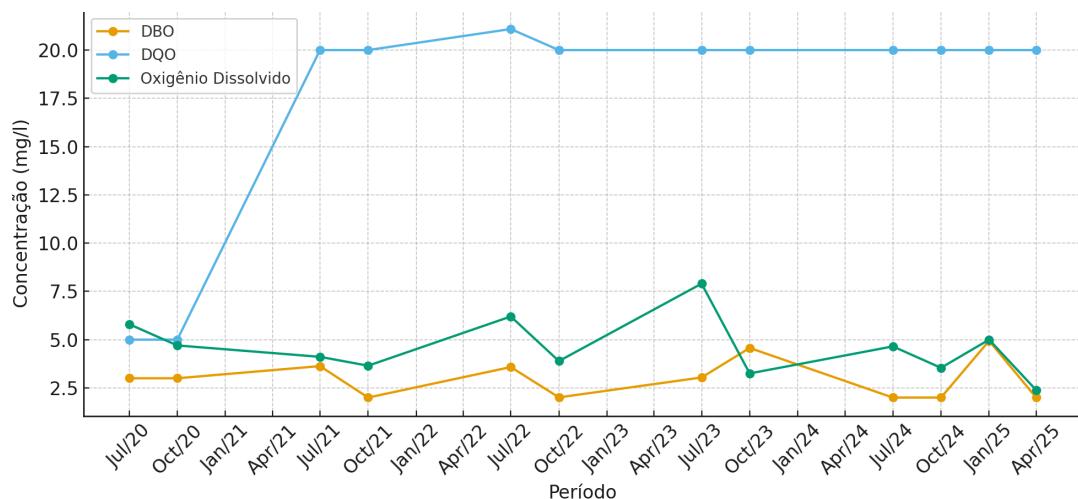
Figura 6.14 - Concentração de DBO, DQO e OD em PM1

A DBO permaneceu majoritariamente na faixa de 2 a 5 mg/L, e a DQO raramente ultrapassou 20 mg/L, valores muito inferiores àqueles associados a efluentes domésticos e a lixiviado, que podem apresentar DBO acima de 200 mg/L e DQO acima de 400 mg/L, segundo Von Sperling, efluentes sanitários apresentam cargas orgânicas elevadas, caracterizadas por valores típicos de DBO entre 200 e 500 mg/L (VON SPERLING, 2014).

Essa discrepância entre o comportamento do PM1 e o padrão de possível contaminação orgânica reforça que o ponto analisado não está sob influência direta da pluma de lixiviados. O comportamento do Oxigênio Dissolvido também corrobora essa interpretação: apesar de oscilações pontuais, a maior parte dos valores se mantém entre 3 e 7 mg/L, indicando ausência de consumo acentuado de oxigênio por processos oxidativos oriundos de matéria orgânica em excesso.

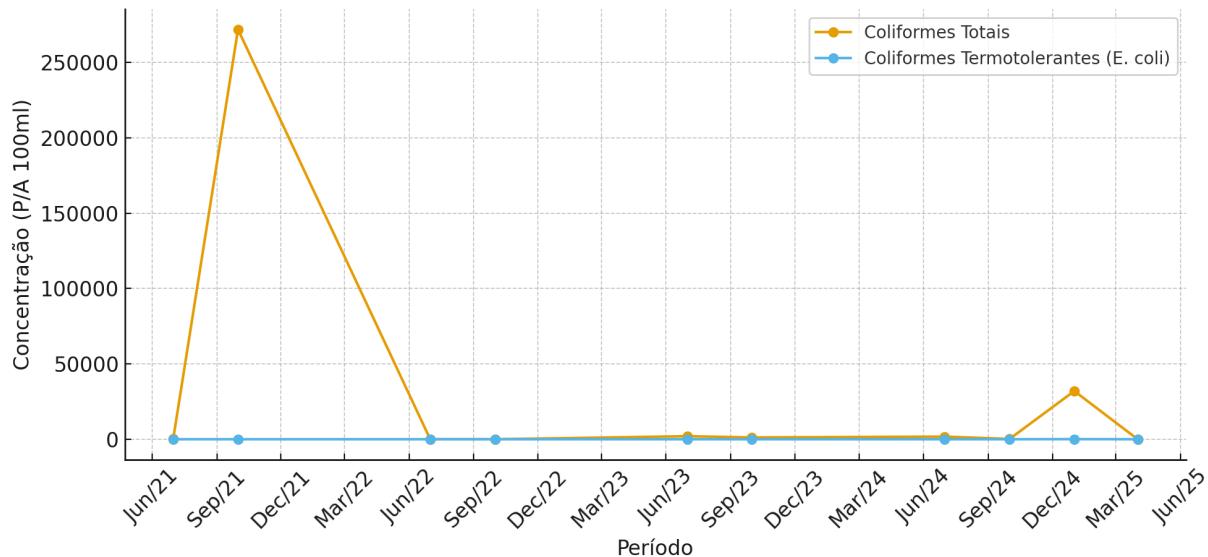
Figura 6.15 - Concentração de Coliformes Totais e Termotolerantes (*E. coli*) em PM1

A presença de *E. coli* na água subterrânea é interpretada como indicador de contaminação fecal recente, conforme afirmado pela Portaria MS 888/2021 de potabilidade, que estabelece que a presença de *Escherichia coli* representa falha de proteção sanitária e risco direto à saúde humana (BRASIL, 2021). Segundo Von Sperling, coliformes termotolerantes constituem um indicador seguro de contaminação fecal, estando frequentemente associados a patógenos (VON SPERLING, 2014).

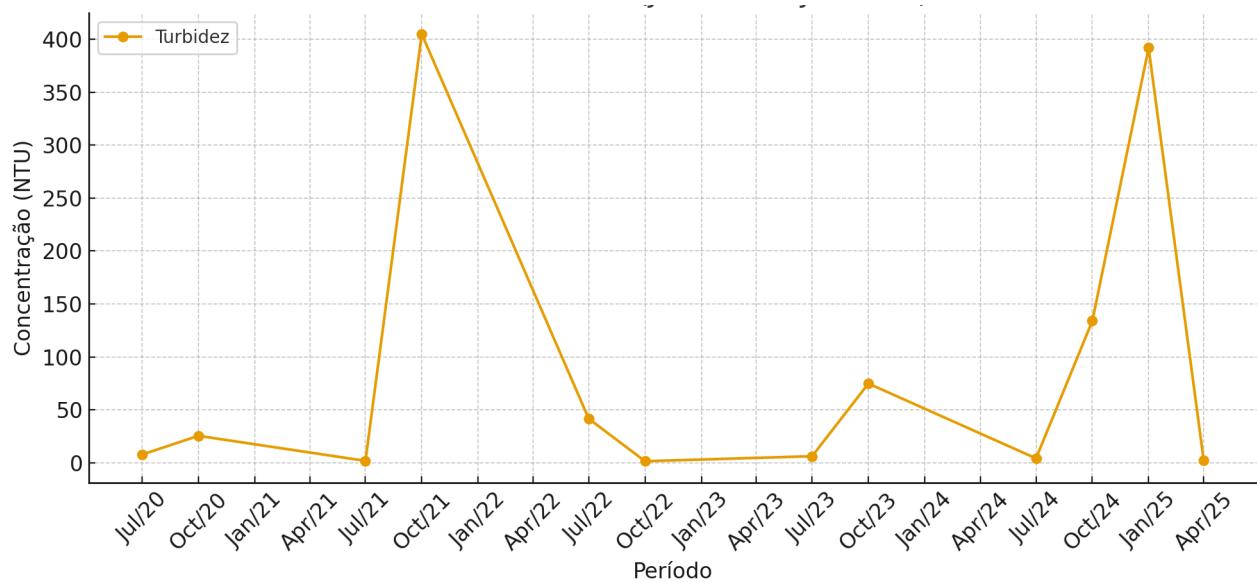
Figura 6.16 - Concentração de Turbidez em PM1

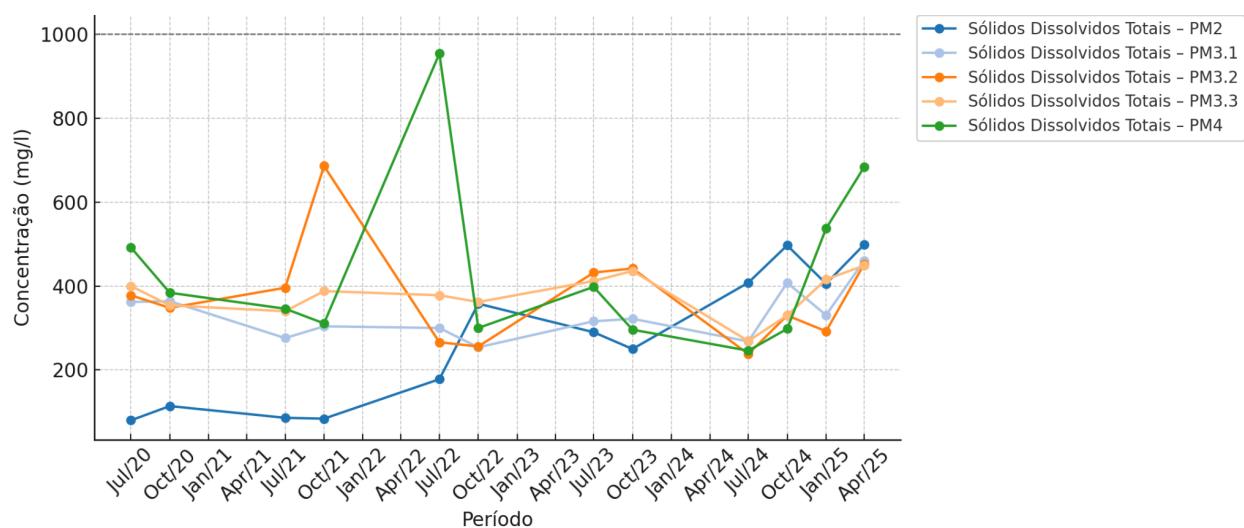
Figura 6.17 - Concentração de SDT em PM2, PM3.1, PM 3.2, PM 3.3 e PM4

Embora a maioria dos valores permaneça abaixo dos 200–300 mg/L, alguns pontos registram picos mais acentuados em determinados anos, principalmente após 2022. Essa oscilação indica um aumento relativo da mineralização na água subterrânea.

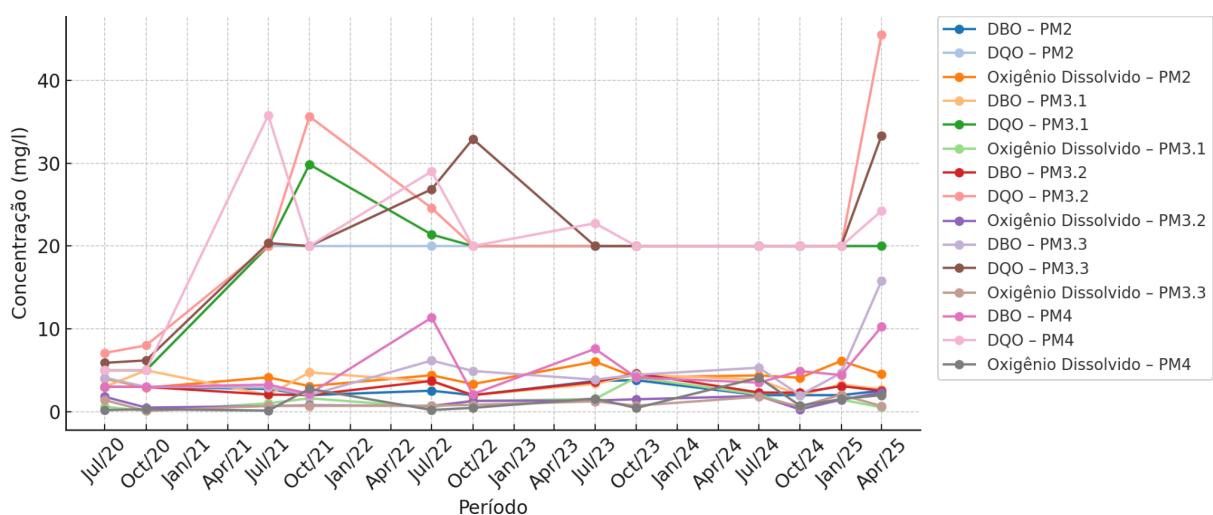
Os valores de DBO e DQO nos pontos a jusante exibem tendência de elevação maior do que a observada no PM1, sobretudo nas análises específicas em PM3.1, PM3.2, PM 3.3 e PM4. Apesar de não alcançarem valores elevados típicos de lixiviado, os aumentos podem representar contato com águas que sofreram mistura com matéria orgânica degradada. Segundo Von Sperling 2014, águas subterrâneas impactadas por matéria orgânica apresentam elevação da DQO e redução do oxigênio dissolvido devido ao consumo químico e biológico de oxigênio.

Figura 6.18 - Concentração de DBO, DQO e OD em PM2, PM3.1, PM 3.2, PM 3.3 e PM4

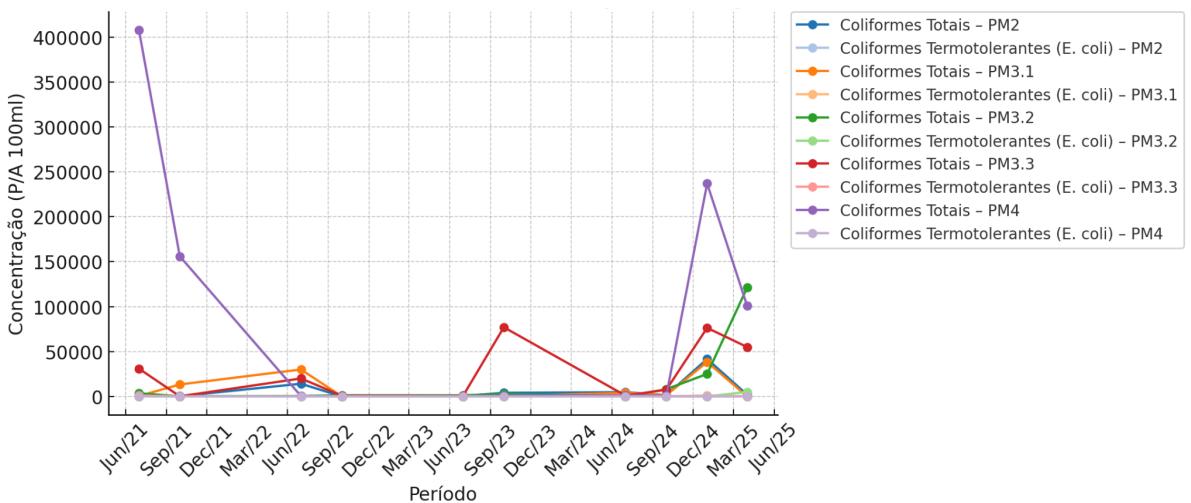
Figura 6.18 - Concentração de Coliforme Totais e Termotolerantes (*E. Coli*) em PM2, PM3.1, PM 3.2, PM 3.3 e PM4

Os coliformes termotolerantes representam uma medida direta de contaminação fecal e estão frequentemente associados ao risco sanitário imediato (VON SPERLING, 2014).

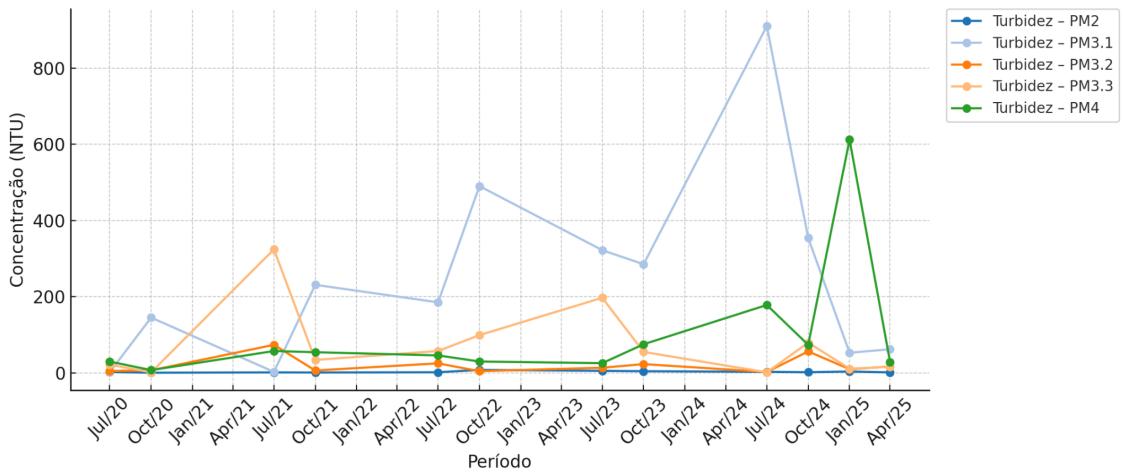
Figura 6.19 - Concentração de Turbidez em PM2, PM3.1, PM 3.2, PM 3.3 e PM4

Entretanto, destacam-se eventos pontuais de elevação expressiva da turbidez em determinados pontos e períodos, com maior destaque para o PM3.1, PM3.3 e PM4, enquanto os demais pontos mantiveram valores mais baixos e com menor variabilidade.

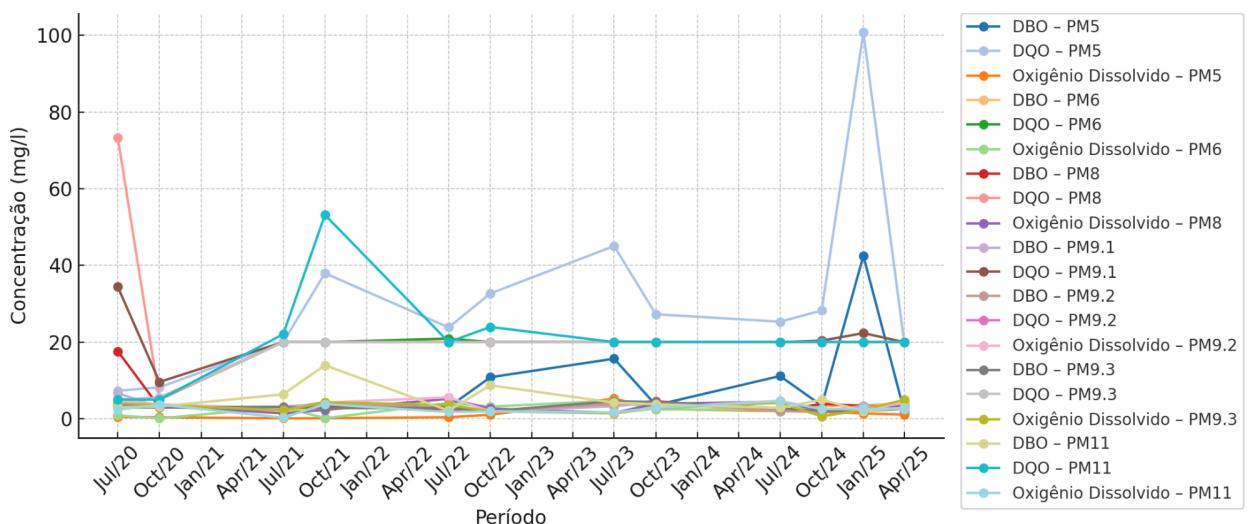
Figura 6.20 - Concentração de DBO, DQO e OD em PM5, PM6, PM8, PM9.1, PM9.2, PM9.3 e PM11

Nos demais pontos (PM6, PM8, PM9.1-3, PM11), os valores de DBO e DQO, embora menores que em PM5 e o OD também apresenta episódios de queda para faixas abaixo de 1 mg/L em alguns momentos da série. Isso indica que há zonas localmente redutoras e com matéria orgânica em quantidade suficiente para consumir o oxigênio dissolvido.

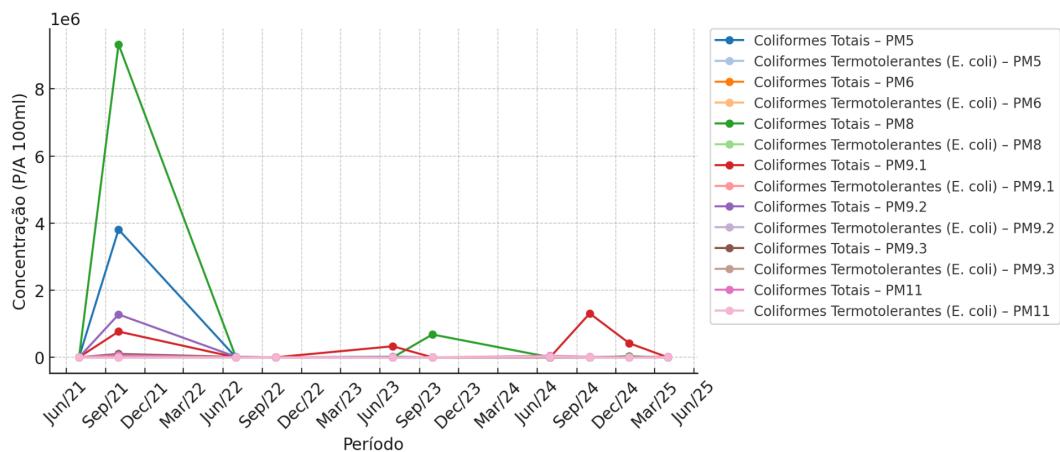
Figura 6.21 - Concentração de Coliformes Totais e Coliformes Termotolerantes (*E. Coli*) em PM5, PM6, PM8, PM9.1, PM9.2, PM9.3 e PM11

A Resolução CONAMA 396/2008 indica os Coliformes Termotolerantes como parâmetro-chave para avaliação de impacto antrópico na água subterrânea (CONAMA, 2008), e a Portaria GM/MS 888/2021 estabelece que, para consumo humano, deve haver ausência de *E. Coli* em 100 mL (BRASIL, 2021).

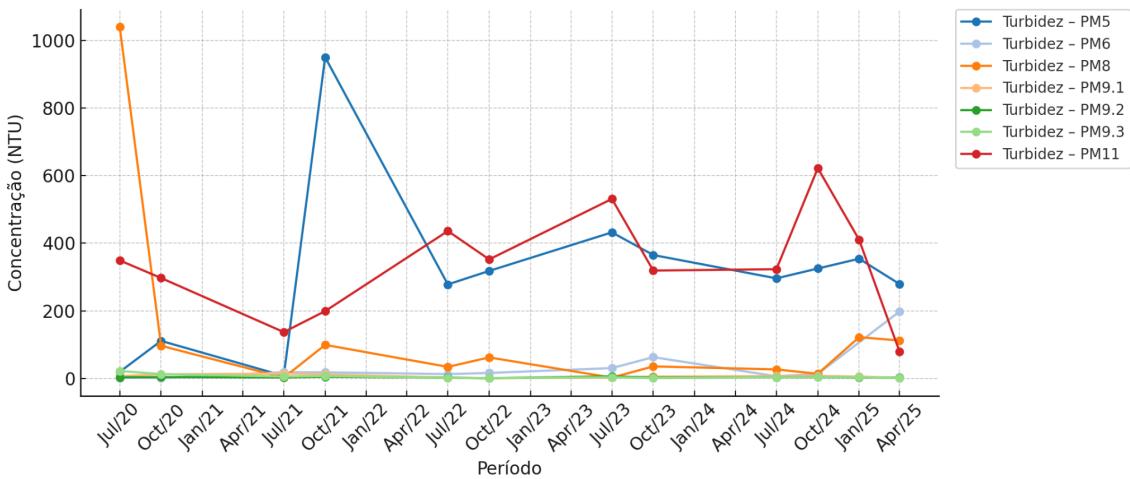
Figura 6.22 - Concentração de Turbidez em PM5, PM6, PM8, PM9.1, PM9.2, PM9.3 e PM11

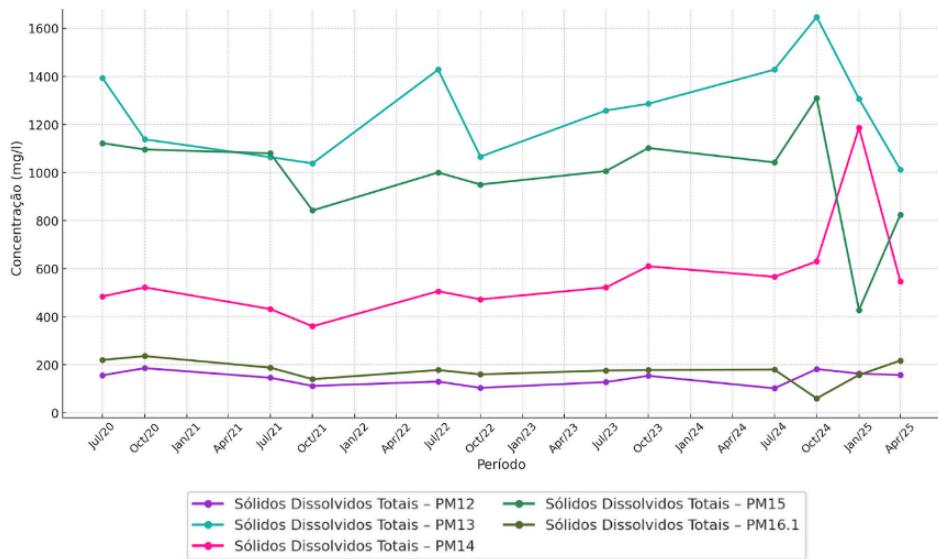
Figura 6.23 - Concentração de SDT em PM12, PM13, PM14, PM15 e PM16.1

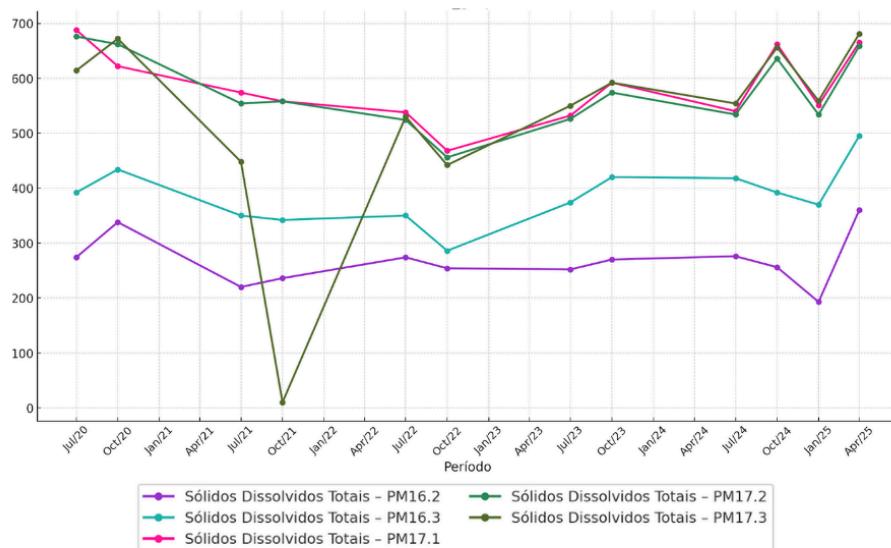
No Grupo 2 (PM16.2, PM16.3, PM17.1, PM17.2 e PM17.3), a tendência de SDT continua, mas com padrões um pouco menos acentuados. Os PMs 16.2 e 16.3 mantêm níveis mais estáveis, enquanto PM17.1 e PM17.3 exibem picos em campanhas pontuais, possivelmente associados a eventos de recarga superficial ou migração temporária de massa dissolvida. O PM17.2, por sua vez, exibe comportamento mais amortecido, com valores inferiores aos demais do grupo.

Figura 6.24 - Concentração de SDT em PM16.2, PM16.3, PM17.1, PM17.2 e PM17.3

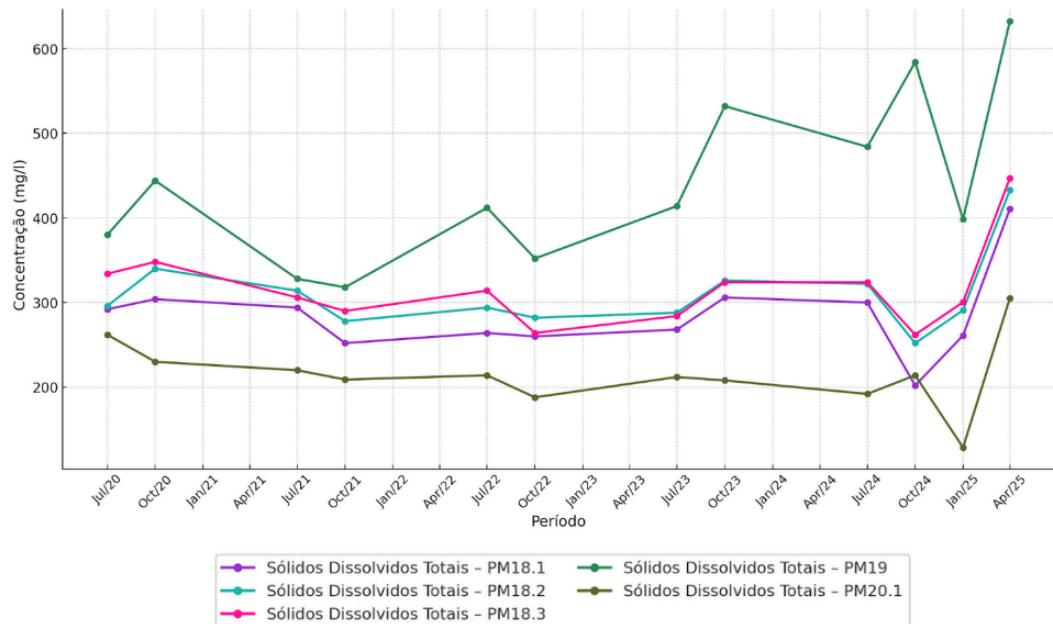
Figura 6.25 - Concentração de SDT em PM18.1, PM18.2, PM18.3, PM19 e PM20.1

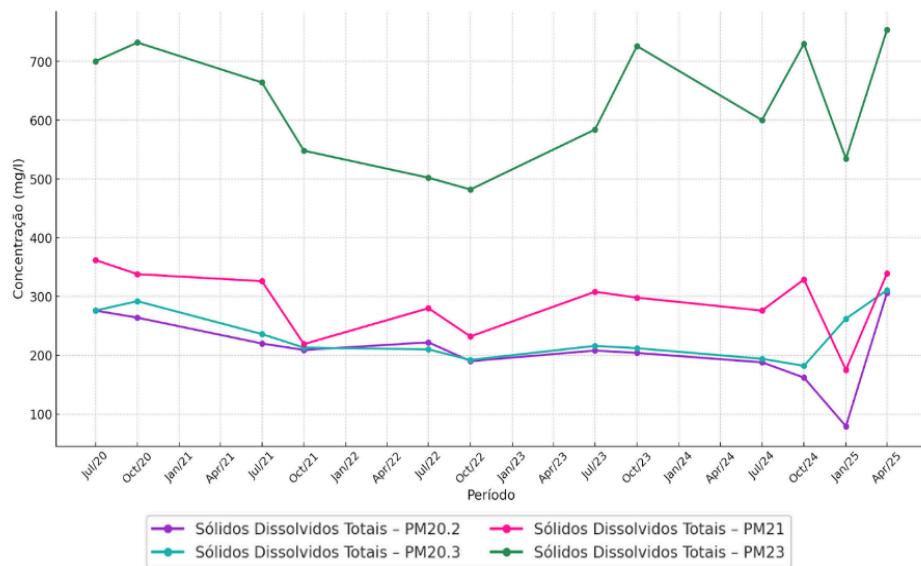
Figura 6.26 - Concentração de SDT em PM20.2, PM20.3, PM21 e PM23
