**ANÁLISE DA QUALIDADE DAS ÁGUAS SUBTERRÂNEAS E SUPERFICIAIS
NA ÁREA DE INFLUÊNCIA DO ATERRO SANITÁRIO DE BELO HORIZONTE**

Trabalho de conclusão de curso apresentado ao Centro Federal de Educação Tecnológica de Minas Gerais como requisito parcial para obtenção do título de Engenheira Ambiental e Sanitarista

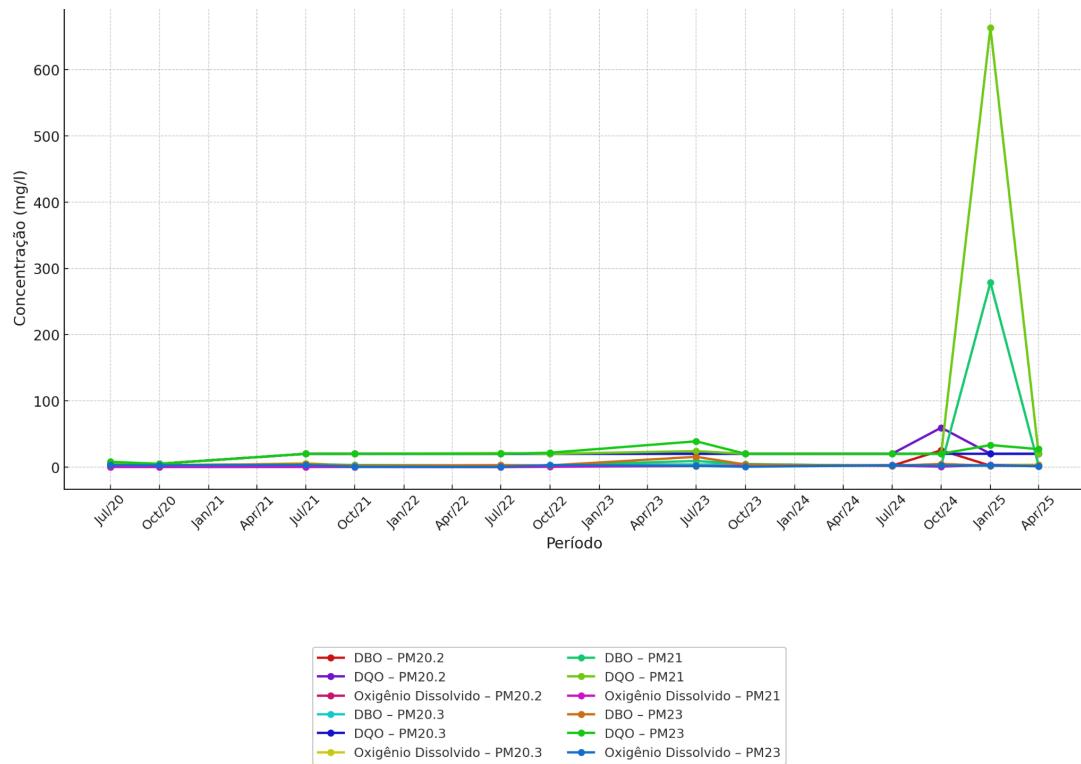
Figura 6.27 - Concentração de DBO, DQO e OD em PM20.2, PM20.3, PM21, PM23

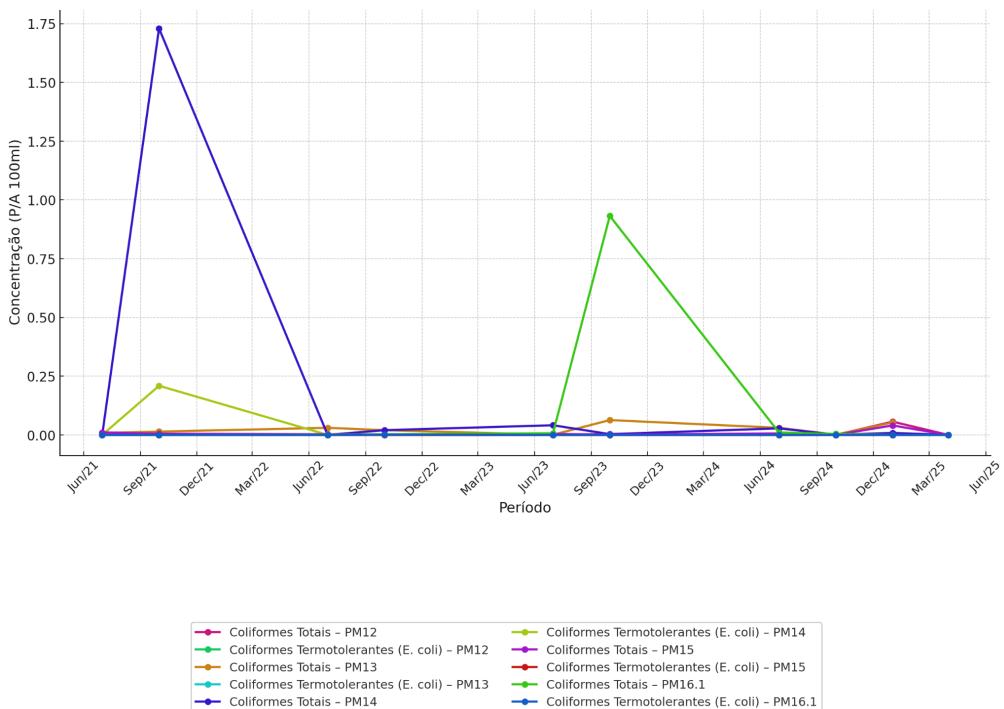
Figura 6.28 - Concentração de Coliformes Totais e Termotolerantes (*E. coli*) em PM12, PM13, PM14, PM15, PM16.1

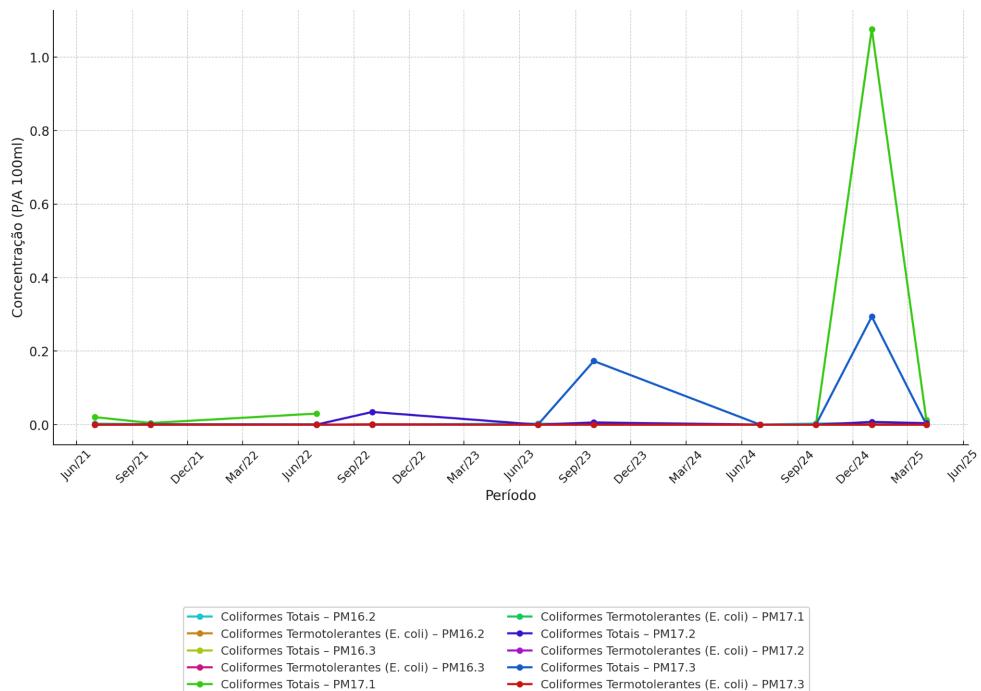
Figura 6.29 - Concentração de Coliformes Totais e Termotolerantes (*E. coli*) em PM16.2, PM16.3, PM17.1, PM17.2, PM17.3

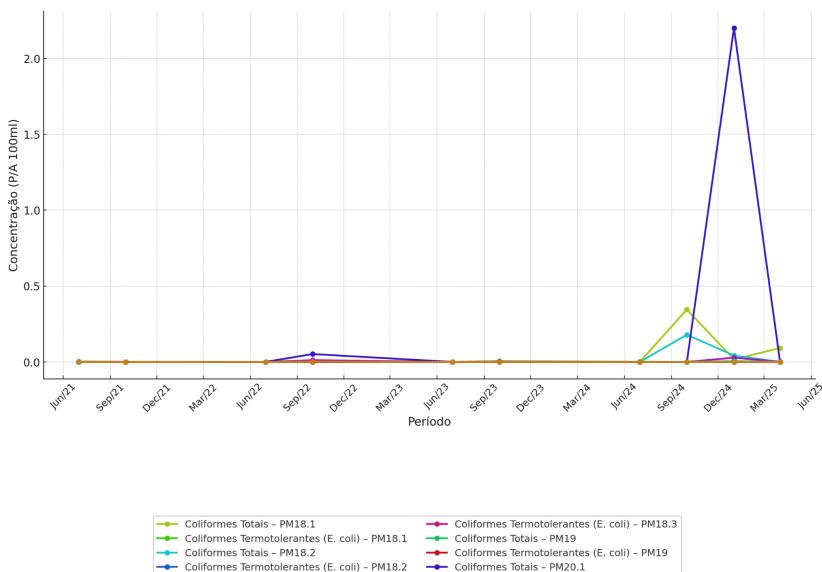
Figura 6.30 - Concentração de Coliformes Totais e Termotolerantes (E. Coli) em PM18.1, PM18.2, PM18.3, PM19, PM20.1

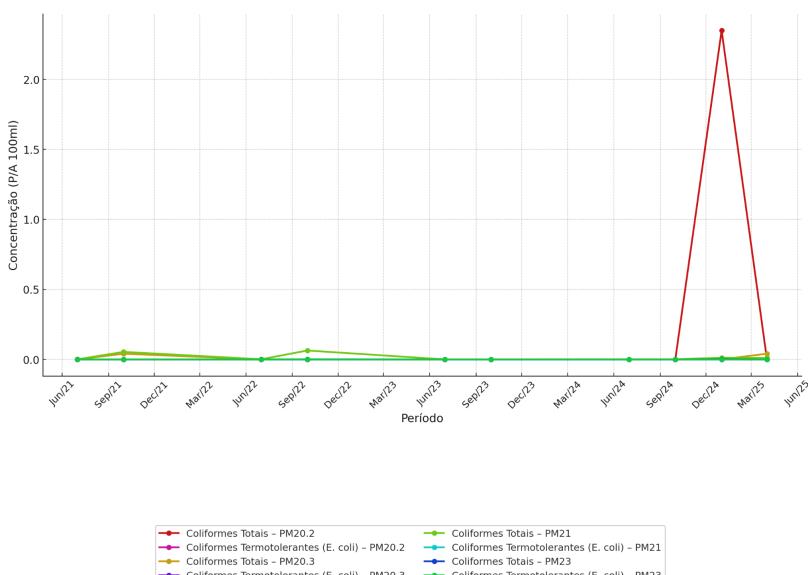
Figura 6.31 - Concentração de Coliformes Totais e Termotolerantes (E. Coli) em PM20.2, PM20.3, PM21, PM23, PM21

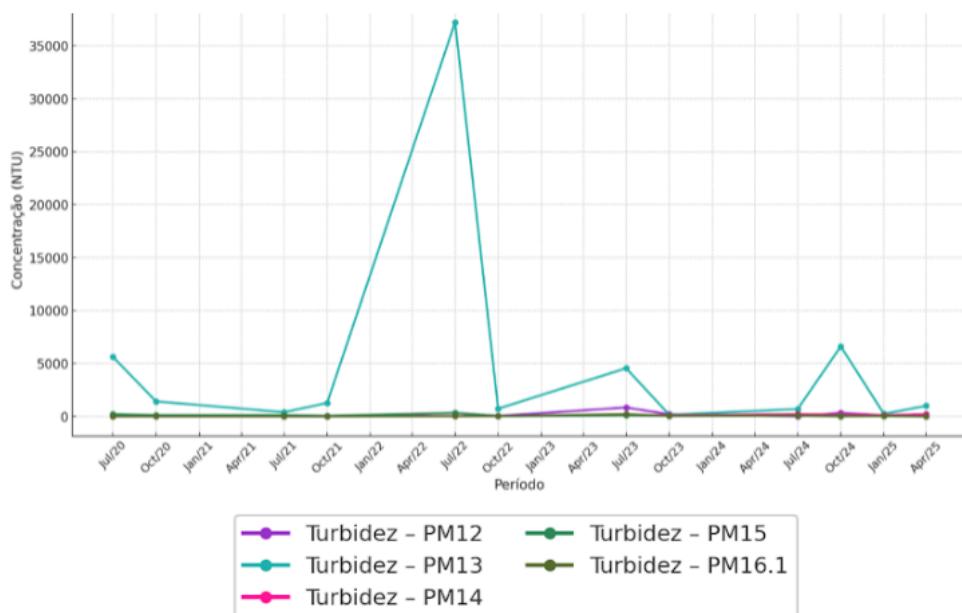
Figura 6.32 - Concentração de Turbidez em PM12, PM13, PM14, PM15, PM16.1

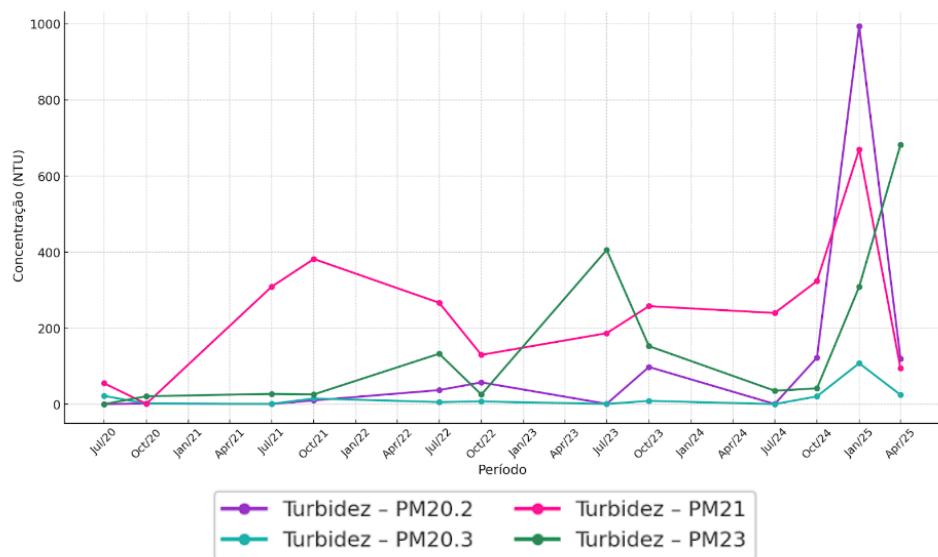
Figura 6.33 - Concentração de Turbidez em PM20.2, PM20.3, PM21, PM23

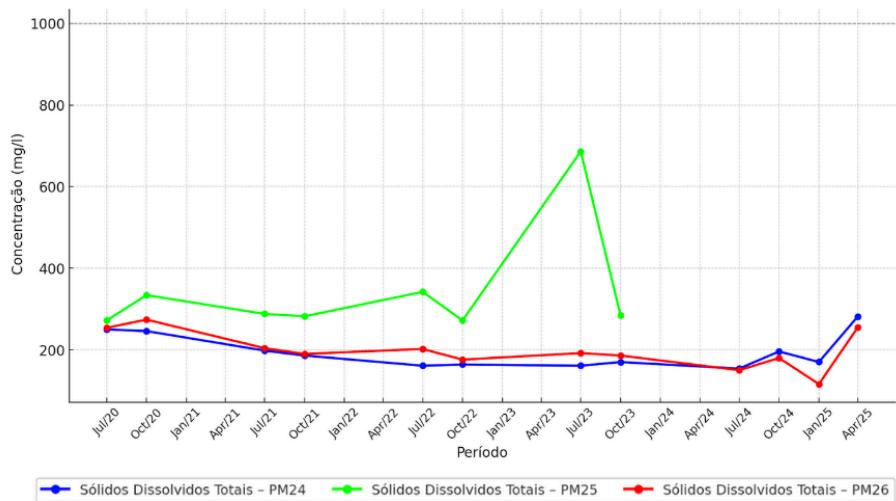
Figura 6.34 - Concentração de Turbidez em PM24, PM25 e PM26

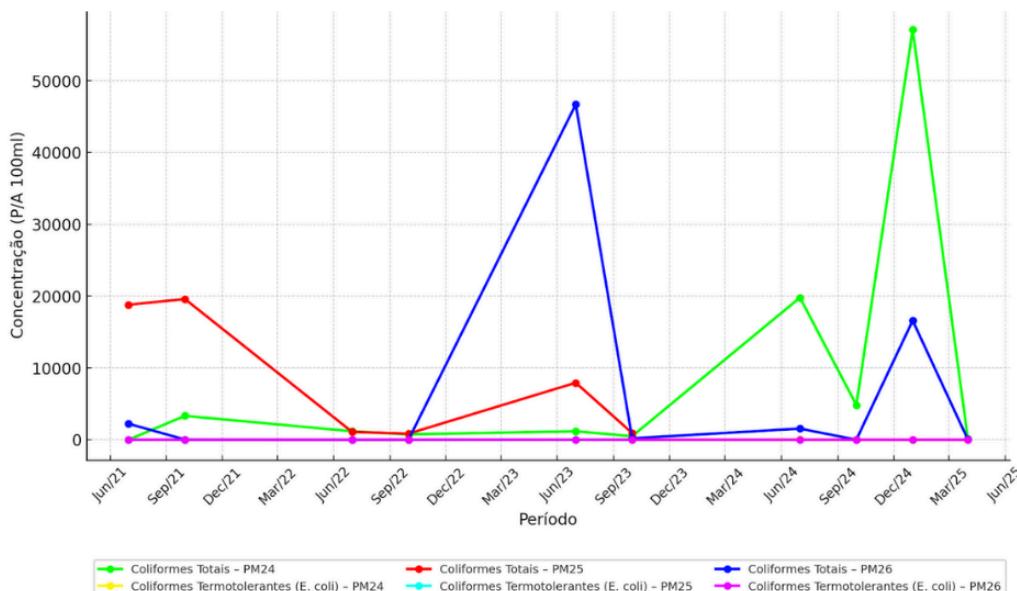
Figura 6.35 - Coliformes Totais e Termotolerantes (*E. Coli*) em PM24, PM25 e PM26

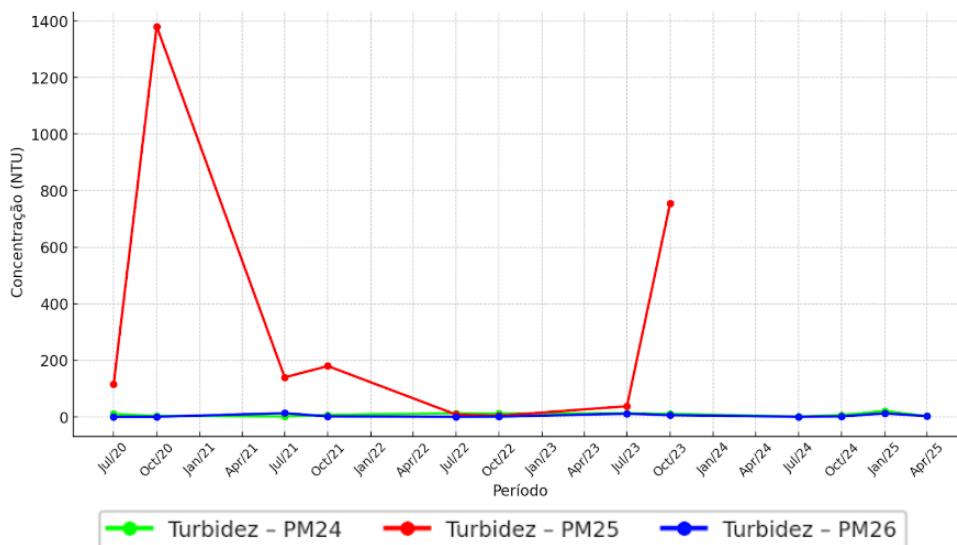
Figura 6.36 - Turbidez em PM24, PM25 e PM26

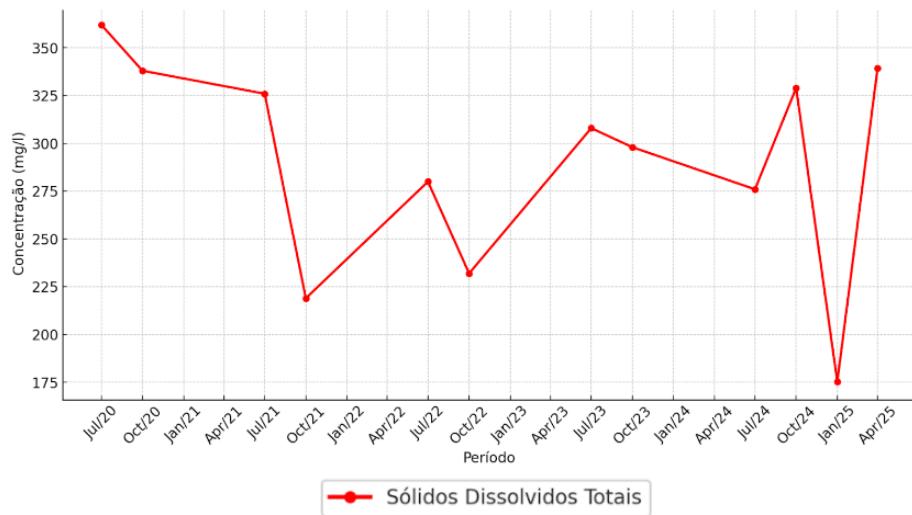
Figura 6.37 - Concentração de Sólidos Dissolvidos Totais (SDT) em PM21

Quando comparado aos demais PMs, o PM21 apresenta valores estatisticamente superiores para parâmetros indicativos de poluição por matéria orgânica, corroborando a hipótese de deslocamento direcional do fluxo subterrâneo a jusante (CATAPRETA et al., 2021). A predominância de sólidos dissolvidos totais acima do VMP, associada à presença oscilante de nitrogênio amoniacal, indica processo ativo de mineralização e liberação iônica, semelhante aos cenários descritos por Santos et al. (2020) para plumas de contaminação em aterros antigos.

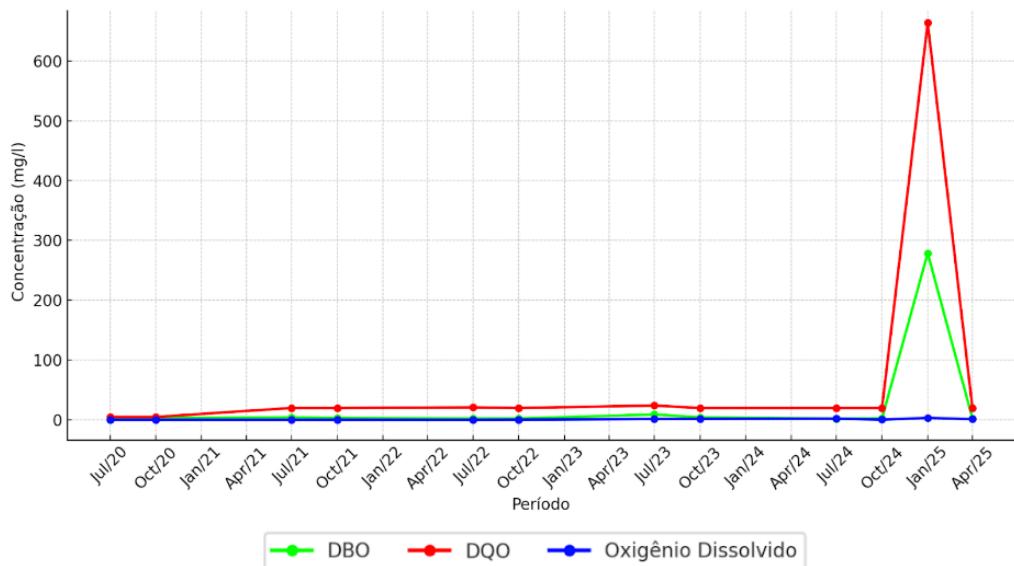
Figura 6.38 - Concentração de DBO, DQO e OD em PM21

A DBO apresenta valores baixos, próximos de zero, refletindo a ausência de aporte de matéria orgânica biodegradável, característica fundamental de águas subterrâneas não impactadas por lixiviado fresco. A DQO também se mantém em níveis reduzidos, indicando que frações orgânicas recalcitrantes, típicas do lixiviado antigo, não estão presentes em concentração relevante neste local. Ambos apresentam picos pontuais registrados apenas em janeiro/2025.

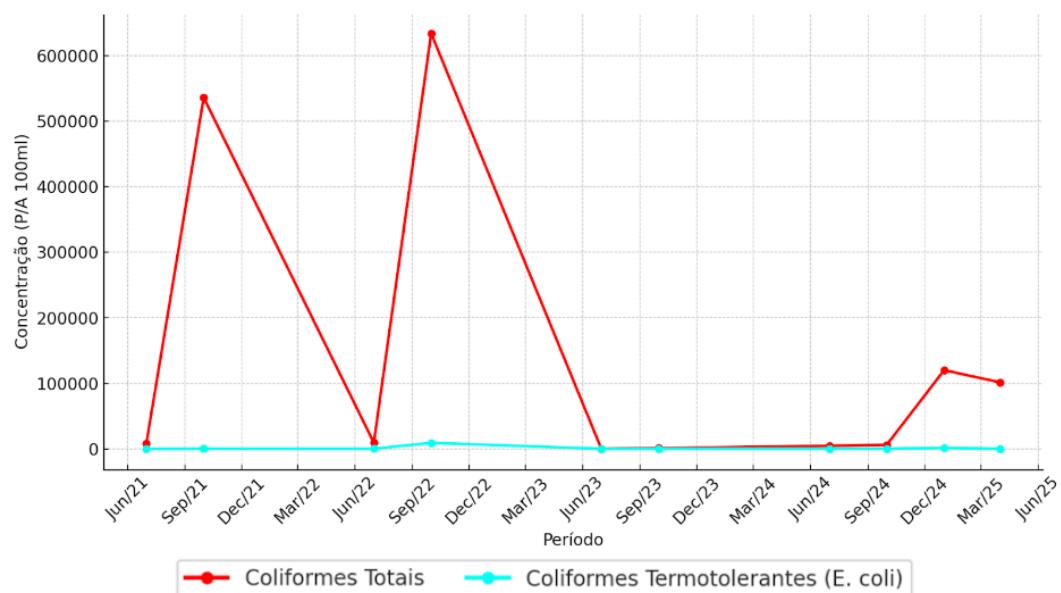
**Figura 6.39 - Concentração de Coliformes Totais e Termotolerantes (*E. Coli*)
em PM21**

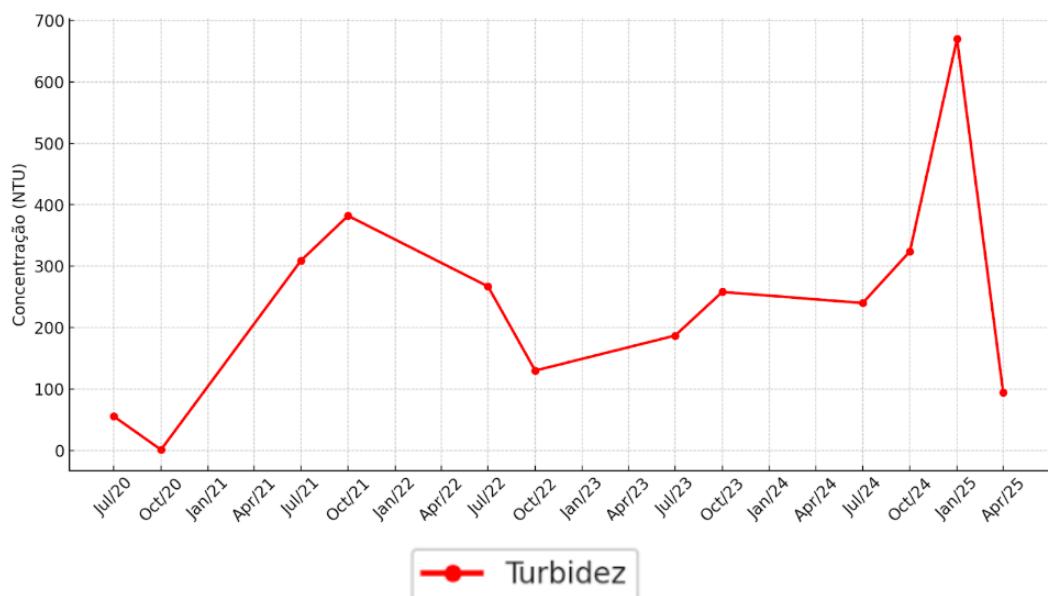
Figura 6.40 - Concentração de Turbidez em PM21

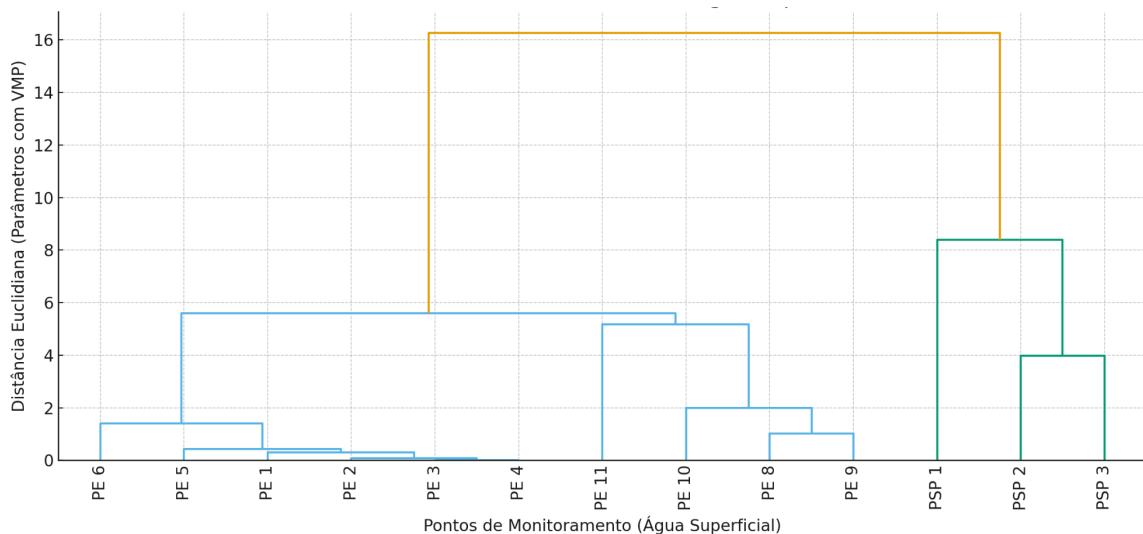
Figura 7.51 - Dendrograma Cluster: Parâmetros com VMP

Os resultados demonstraram que os pontos PSP 1, PSP 3, PSP 2, PE 8 e PE 9 se destacam como aqueles com maior número de ultrapassagens aos VMPs, formando um agrupamento fortemente associado a condições de degradação ambiental. A presença recorrente de Coliformes Termotolerantes, com VMP estabelecido legislado como “ausente”, reforça o comprometimento sanitário desses pontos.

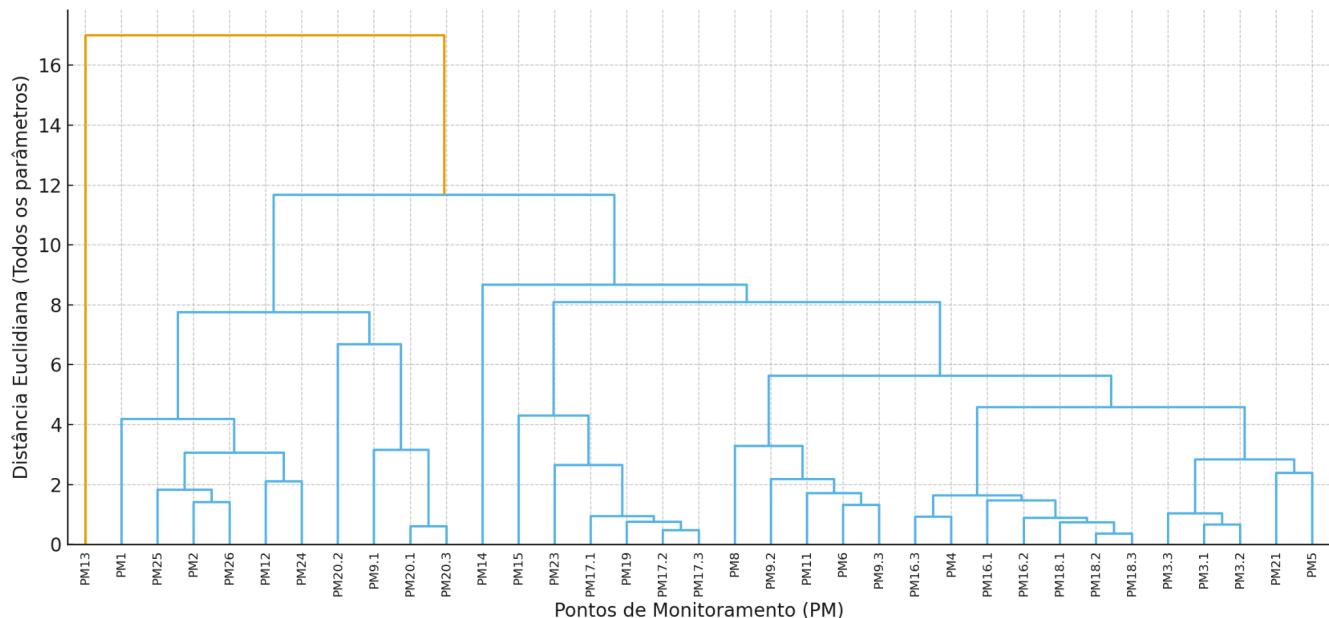
Figura 7.2 - Dendrograma Cluster A: Conjunto dos parâmetros disponíveis

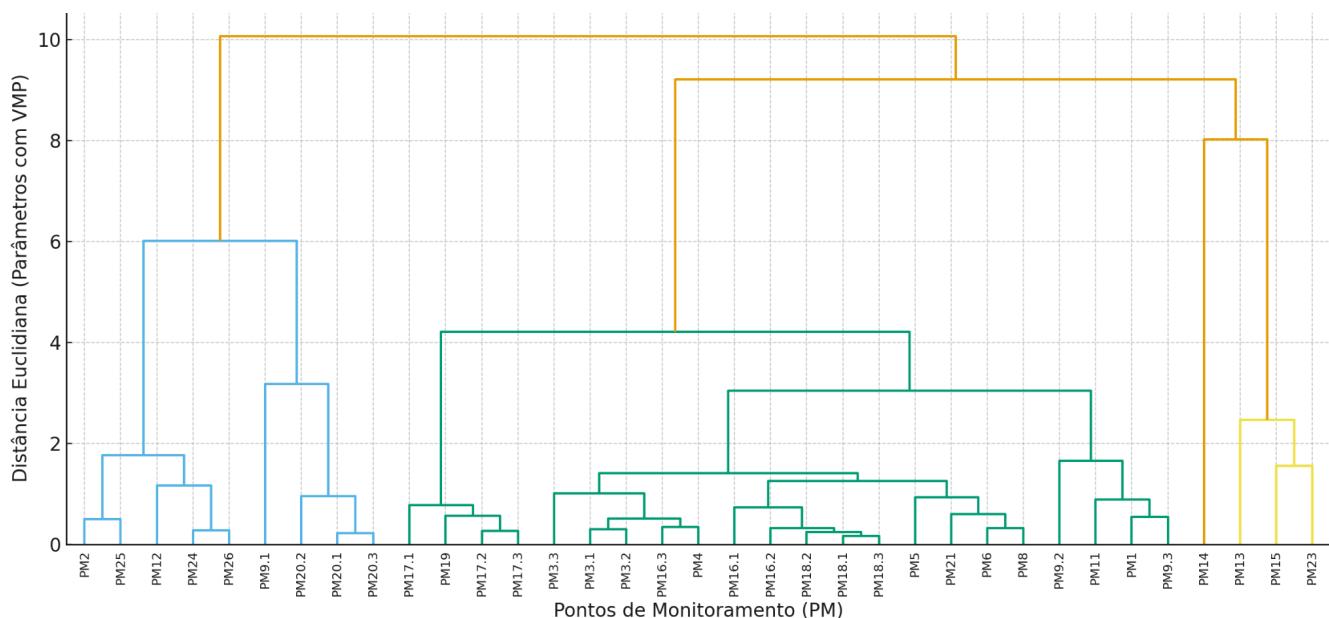
Figura 7.3 - Cluster B - Conjunto dos parâmetros que possuem VMP

A análise do Cluster B revela que os mesmos PMs críticos identificados no Cluster A, sendo PM13, PM15, PM23, PM20.1 e PM20.2, também são aqueles que mais ultrapassam os VMPs normativos, confirmando a presença recorrente de E. Coli, nitrato acima de 10 mg/L, cloreto e SDT acima dos limites permitidos. Essa convergência entre os dois modelos estatísticos indica que tais PMs apresentam simultaneamente alta degradação hidrogeoquímica e não conformidade legal. Essa consistência fortalece a interpretação de que a contaminação não é um evento isolado ou circunstancial, mas sim um processo persistente e espacialmente bem definido.
